ELECTRO-MOTIVE

Pointers

Division of General Motors Corporation, La Grange, Illinois

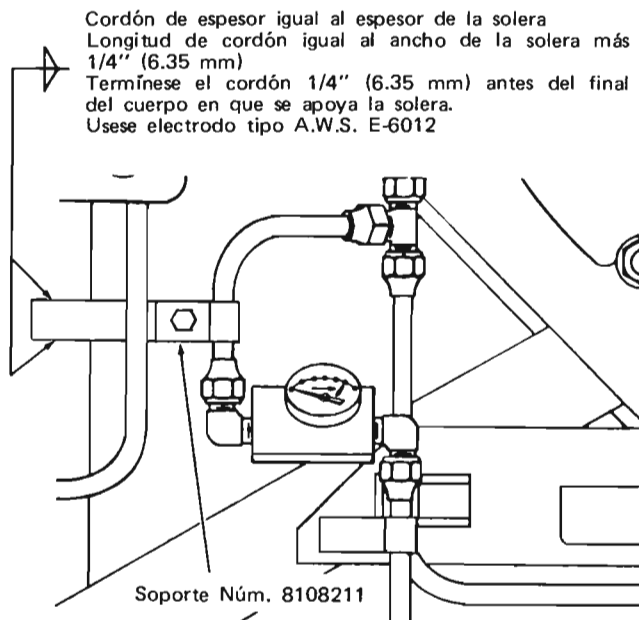
Fig. 1 - Aplicación del soporte para la tubería

A partir del mes de mayo de 1975 se instalará un soporte adicional para la válvula de paso del filtro primario de combustible y el manómetro con el objeto de mejorar el apoyo y reducir las vibraciones que pueden ocasionar fallas de la aguja del manómetro. Es la recomendación de EMD que se instale este soporte adicional Núm. 8108211 en todas aquellas locomotoras de camino construidas antes de mayo de 1975. Véase la instalación-en la Fig. 1.

Con el objeto de mejorar la resistencia a la vibración los manómetros se están fabricando con un indicador mejorado que reduce considerablemente el impacto sobre el buje.

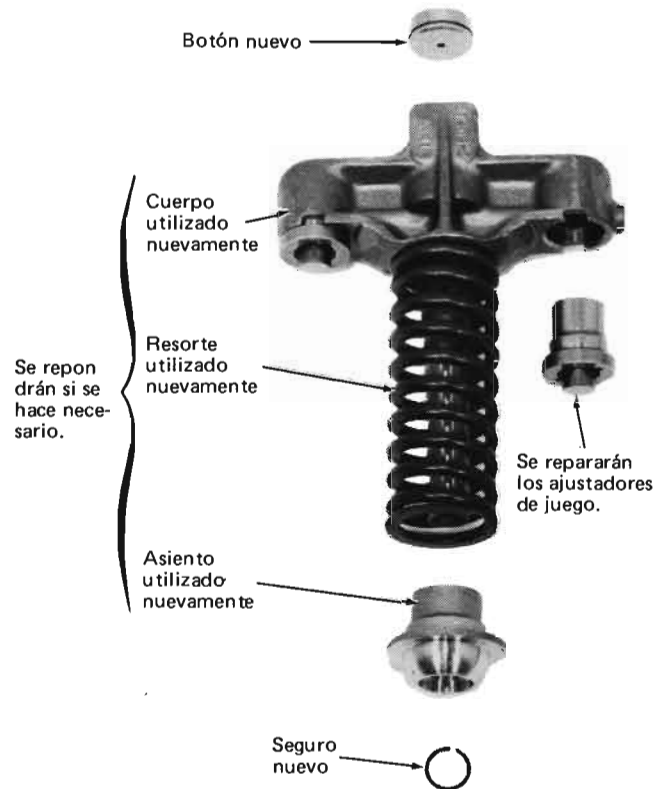
Fig. 2 - Conjunto de puente de válvulas

La Grange, así como sus sucursales y almacenes aceptarán los puentes de válvula Núm. 8085260, Fig. 2, para ser reacondicionados. Este servicio se limitará solamente a Reparación y Devolución, el servicio de intercambio para puentes de válvula se ha descontinuado en EMD.

Solamente se repararán aquellos puentes de válvulas que pasen inspección; aquellos que no califiquen para una reparación económica serán desechados en fábrica.

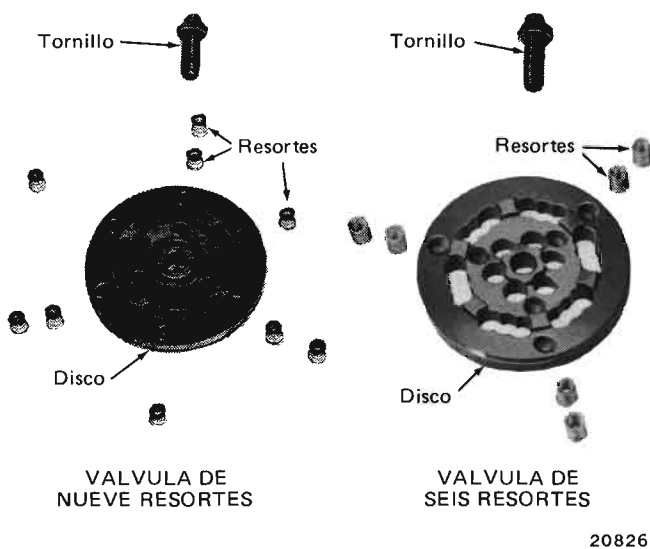
Fig. 3 - Conjunto de válvula y resortes

Las válvulas de descarga de seis resortes que se tengan en talleres podrán convertirse a válvulas de nueve resortes reponiendo el disco Núm. 8083603 con el disco Núm. 8433091 en las válvulas de descarga de baja presión; y reponiendo el disco Núm. 8083294 con el disco Núm. 9081202 en las válvulas de descarga de alta presión. Para cada conjunto de válvula se requerirán asimismo nueve resortes para válvula Núm. 9098117. Véase la Fig. 3.

Aquellos clientes que hayan tenido la válvula de nueve resortes antes de la nueva aplicación básica notarán que el Catálogo de Repuestos Núm. 190 indica que el resorte es el Núm. 8433090. Esta información no es correcta y no debe utilizarse ese resorte pues puede fallar la válvula. Si se han reconstruido válvulas con este resorte deberán cambiarse por el Núm. 9098117. EMD repondrá cualesquier resortes con Núm. 8433090 que se hayan pedido por equivocación. Bastará tomar contacto con el Departamento de Repuestos para obtener instrucciones para la devolución de resortes incorrectos.

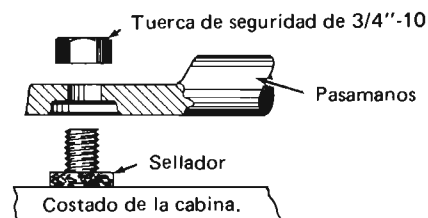
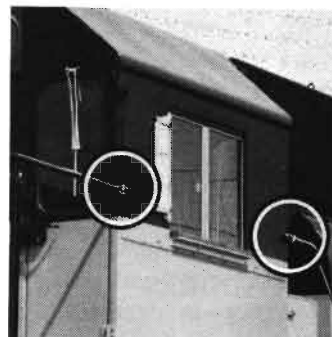
Fig. 4 - Sellado de los tornillos de montaje de los pasamanos

Aquellos clientes que hayan experimentado goteras en los costados de la cabina a través de

los tornillos de montaje de los pasamanos, Fig. 4, podrán eliminarlas utilizando el sellador Num. 8198204.

Quítese la tuerca de seguridad de 3/4"-10 (19.05 mm-10) que afianza el pasamanos al costado de la cabina y remuévase éste. Envuélvase el tornillo del pasamanos que requiere sellador con una tira de 3/16" x 3/8" x 2-3/8" (4.76 x 9.52 x 14.6 mm) formada del propio sellador. El Centro de abastecimiento de partes de repuesto de Electro-Motive ofrece latas de sellador de 1-1/2 lb (681 g) a Dls. \$5.80 cada una.

Reinstálese el pasamanos y tuerca de seguridad y apriétese a 205 libras-pié (28.34 Kg-m).

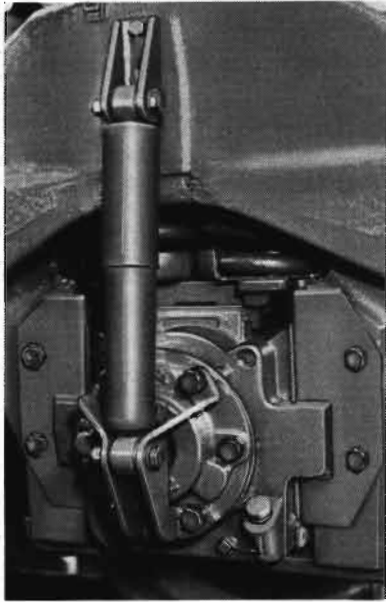
Fig. 5 – Instalación de amortiguadores

A partir del mes de enero de 1972 se han instalado en todos los bogies (trucks) HT-C de tres ejes, y en los de locomotoras Modelo GP con zapatas de frenos sencillas, los amortiguadores verticales que aparecen en la Fig. 5. Mediante estos dispositivos hidráulicos se logra reducir los movimientos verticales de rebote que ocasionan las irregularidades de la vía.

Los amortiguadores, tanto los montados vertical como los montados lateralmente, deben reponerse después de 500,000 millas (804,000 Kms.) o cada 3 a 5 años de servicio. No obstante, si se observa fuga del aceite, deberán reponerse los amortiguadores antes de ese período y deben asimismo inspeccionarse los resortes de las cajas para cerciorarse de que ninguno haya fallado.

Deberán inspeccionarse periódicamente los tornillos de montaje de los amortiguadores para su apriete, que debe ser de 270 libras-pie (37.33 Kg-m). Cuando se aflojan los tornillos de montaje, se dañan los bujes interiores y los sellos de goma; además se acentúa el desgaste de

los tornillos y de las ménsulas de montaje con la consecuente falla prematura de los amortiguadores.

Es normal encontrar pequeñas fracturas en los sellos debido al desgaste normal y a la intemperie; pero si se notan rajaduras en los bujes interiores, o si los sellos muestran fracturas numerosas, deberán renovarse los amortiguadores.

Antes de desconectar un amortiguador de la caja, en preparación para un torneado de ruedas, deberán aflojarse los tornillos superiores para que el amortiguador pueda girar libremente; ésto evitará que se dañen los bujes de goma. Una vez reinstalados los amortiguadores, deberán apretarse los tornillos de ambos extremos a 270 libras-pie (37.33 Kg-m).
