ELECTRO-MOTIVE

Pointers

Division of General Motors Corporation, La Grange, Illinois

SE ELIMINA EL APRIETE CRUZADO DE LOS CANGREJOS DE MOTORES 645

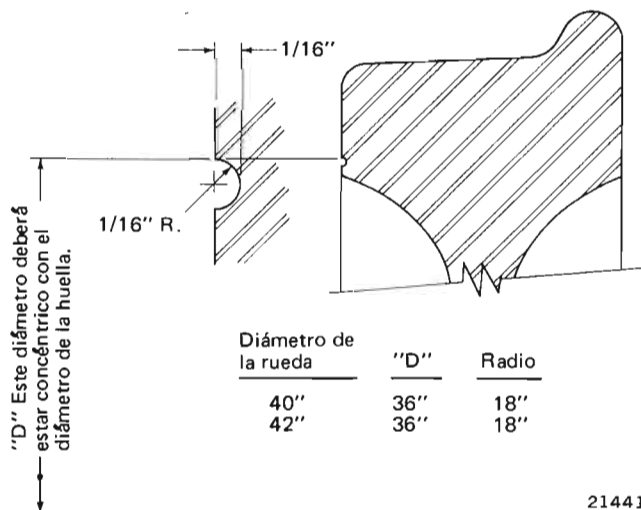
En todas las ruedas nuevas EMD se maquina una ranura, Fig. 1, en el aro cuyo sólo fin es servir de índice de referencia para medir el diámetro de las ruedas y poder parearlas debidamente.

Tómese nota de que la ranura de referencia y el diámetro para las ruedas de 42" (1.0668 m) que aparece en la Fig. 22, página 7 del boletín de conservación M.I. 1518 deberá decir 36" (0.9144 m) para la dimensión "D" y 18" (0.457 m) para el radio. Favor de hacer esta corrección en el boletín M.I. 1518.

Fig. 1 - Ranura testigo para ruedas para locomotora de vida múltiple.

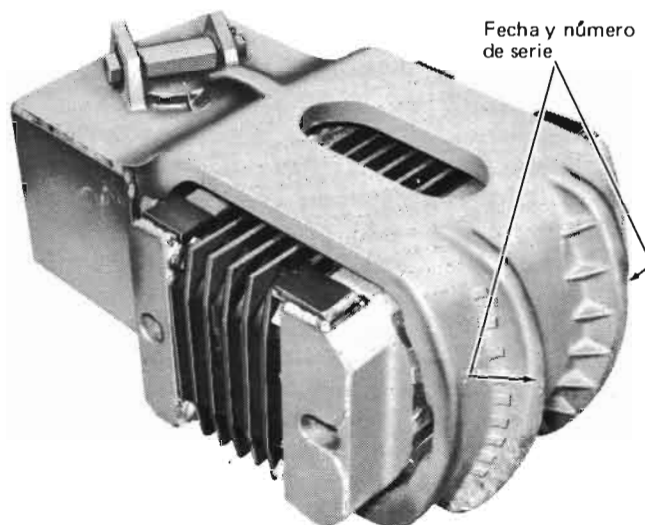
Los yugos de aparejos de tracción con números 691538 y 8314758 fabricados desde el mes de octubre de 1970 deben utilizar pernos de acoplador número 8450723 de 13" (37 cms.) de longitud. Todos aquellos yugos de aparejos fabricados antes del mes de octubre de 1970 deberán utilizar el perno de acoplador con número 8399802, de 12-5/8" (30.58 cms.) de longitud.

Los yugos de aparejo de tracción llevan un número de serie y la fecha que forman parte del colado y se localizan en el costado del extremo romo, ver Fig. 2. Aquellos yugos con número de catálogo 6915380 que lleven número de serie 77 ó mayor; o aquellos yugos con número de catálogo 8314758 que lleven número de serie 495 ó mayor utilizarán el perno de 13" (37 cms.). Aquellos yugos que lleven número de serie precedido de una letra utilizarán el perno de 13" (37 cms.).

Fig. 2 - Aparejo de Tracción NC-390. 21214
