SERVICE DEPARTMENT

Electro-Motive Division
Of General Motors
La Grange, Illinois 60525

LOCOMOTIVE

Pointers

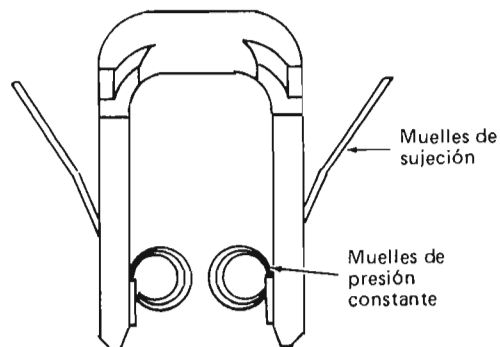
Fig. 1 - Yugo de las muelles de presión constante

Cada vez que se cambien o se inspeccionen las escobillas de generador D32 deben examinarse y comprobarse los yugos donde van montadas las muelles de presión constante. Los yugos deberán cambiarse si las muelles de presión constante o las muelles de sujeción se encuentran defectuosas. Las muelles de presión constante deberán inspeccionarse en toda su longitud. Al instalar el yugo nuevamente las muelles de sujeción deberán quedar firmemente aseguradas en el porta-escobillas.

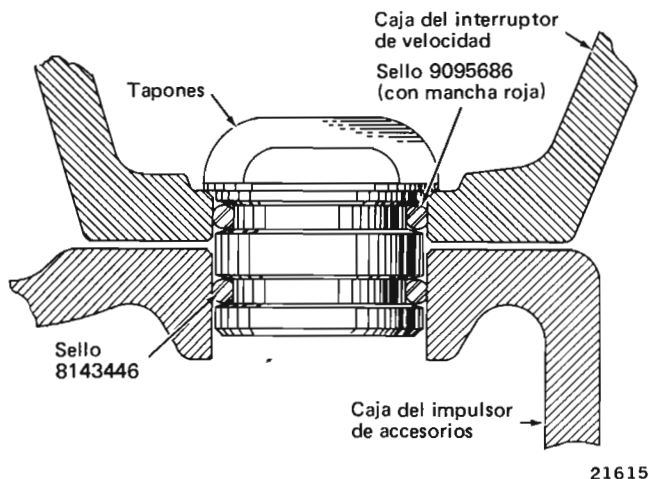
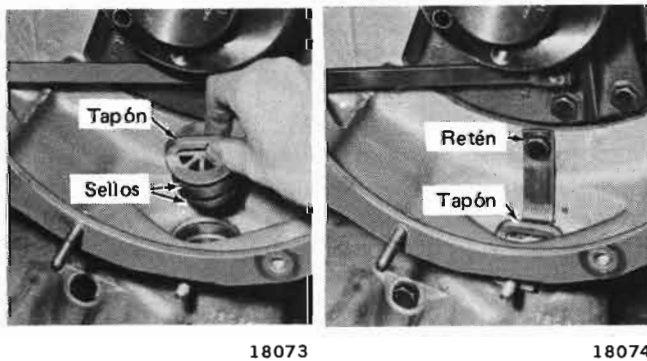
Fig. 2 – Aplicación del tapón

Los conductos de purga entre la caja del interruptor de sobrevelocidad y la caja del impulsor de accesorios en motores EMD 567 y 645 se mantienen herméticos mediante dos tapones, véase la Fig. 2. Cada tapón está ranurado y lleva dos sellos anulares que con el tiempo se vuelven quebradizos. Al deteriorarse, el sello superior puede dejar pasar el aceite; en cambio el sello inferior no es de mayor cuidado pues su deterioro no resultará en fuga del aceite.

A partir de julio de 1976, EMD instalará sellos anulares de goma de fluoruro de carbón (Vitón) en la ranura superior de los tapones. Este material ofrece una mayor resistencia a la deformación permanente, particularmente cuando hay contacto con aceite. El sello de Vitón, con número de catálogo 9095686, se identifica por una mancha roja permanente.

Si se detecta alguna fuga del aceite entre las dos cajas, deberán removerse los tapones para reponer los sellos anulares como sigue:

1. Quítese la tapa de la caja del interruptor de sobrevelocidad.
2. Quítese el retén del tapón. Quizá se haga necesario girar el motor con barra en caso de que los contrapesos del árbol de levas estorben.
3. Mediante una palanca adecuada aplicada en el asa del tapón remuévase este cuidadosamente. Deséchense los sellos y límpiense bien el tapón.
4. Repónganse los sellos anulares; uno de Vitón (con mancha roja) en la ranura superior, y otro de goma Buna-N en la inferior. Antes de volverse a su lugar, impréguese el tapón y los sellos con una ligera capa de aceite.
5. Colóquense nuevamente los tapones, los retenes y la tapa de la caja.

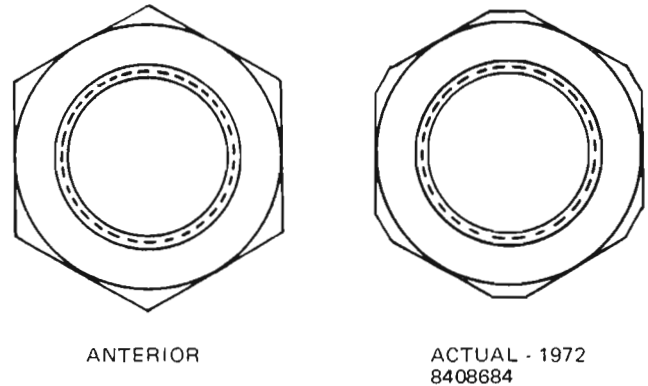
Fig. 3 - Tuerca de la tapa de cojinete principal

Los motores de producción de mediados de 1972 y subsecuentes se fabricaron utilizando unas tuercas en los cojinetes principales con aristas ligeramente redondeadas. Las tuercas utilizadas anteriormente con aristas normales no permitían el uso de cajas de espesor grueso y

Adviértase que la tuerca modificada requiere una caja hexagonal y no podrá apretarse debidamente con una caja común de doce caras. La Fig. 3 muestra los dos diseños de tuerca.

tenían que apretarse con cajas de espesor reducido, que no son tan confiables. EMD recomienda que las tuercas hexagonales con número de catálogo 8408684 se utilicen exclusivamente en motores de producción anterior a 1972 con el objeto de poder utilizar cajas de espesor grueso.
