Pointers

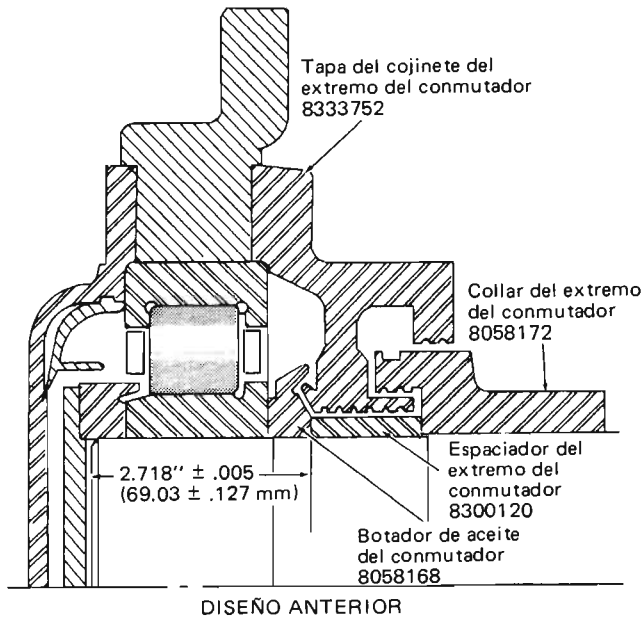
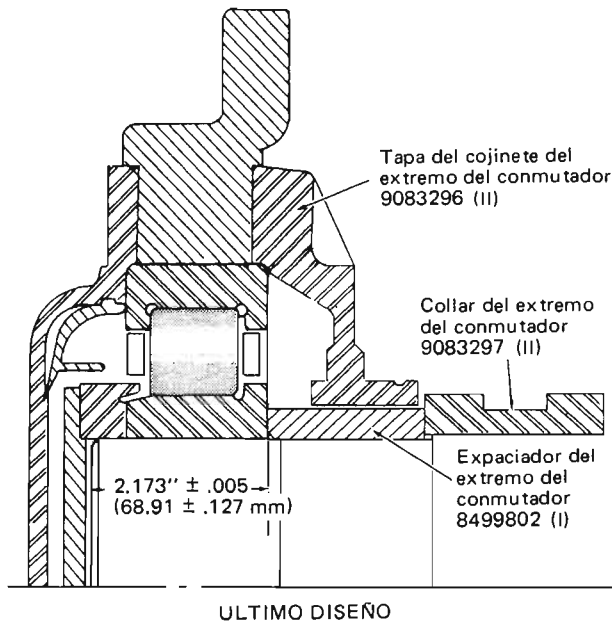
Fig. 1 -- Sellos del motor de tracción extremo del conmutador

Los baleros de los motores EMD D77 se están modificando actualmente, eliminando los botadores de aceite por considerarse innecesarios y cambiando el diseño de otros elementos del balero. Mediante estos cambios se simplifica el armado al reducir el número de partes componentes por conjunto. Los elementos que se eliminan fueron diseñados como espaciadores en los motores que se lubricaban por medio de grasa; el nuevo método para sellarlos se diseñó especialmente para los motores actuales que se lubrican por medio de aceite.

Nótese que el nuevo espaciador del extremo del conmutador con Núm. 8499802 es aproximadamente 1/2" (127 mm.) más largo que el espaciador anterior que llevaba el Núm. 8300120. Este nuevo espaciador se instala en la flecha de la armadura de manera que el extremo con el bisel más grande quede viendo hacia fuera, y se rectifica a una dimensión de 2.173" \pm .005 (68.91 \pm .127 mm.) medida de la cara del espaciador al extremo de la flecha. Esta

medida se cambió de 2.718" (69.03 mm.) que se tenía con el diseño anterior de espaciador ya que la nueva parte reemplaza tanto al espaciador anterior como al botador de aceite.

DESCRIPCION	NUM. CAT.	OBSERVACIONES
Espaciador	8499802	I Etapa - Sustituye al Botador de aceite 8058168 y al espaciador 8300120.
Tapa	9083296	II Etapa - Sustituye a la Tapa 8333752.
Collar	9083297	II Etapa - Sustituye al Collar 8058172.

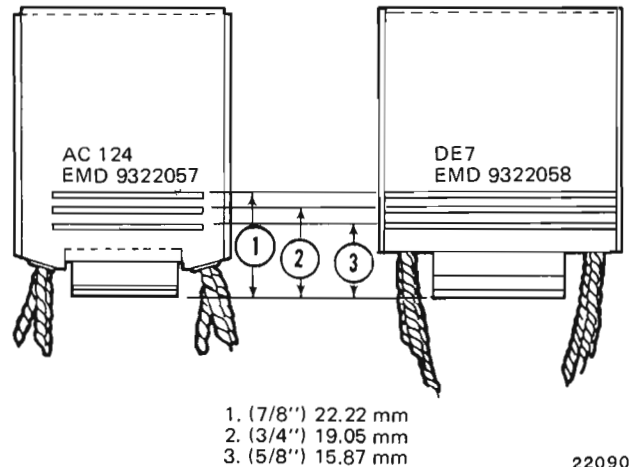
Fig. 3 -- Escobillas marcadas de vida múltiple

Como parte de su programa de uniformar las normas, la Asociación de Ferrocarriles Americanos recomendó tres diseños de escobillas con dos o tres rayas que marcan el desgaste. Así cada ferrocarril podrá determinar hasta qué límite desea usar las escobillas dependiendo del tipo de operación. Cada línea, al desaparecer de vista a través de la "ventana" que tiene el porta-escobillas determina un porcentaje de desgaste. Conociendo la fecha de instalación de las escobillas, la cual generalmente coincide con la de una inspección programada, y cuánto se han gastado, se podrá determinar si las escobillas podrán durar en servicio hasta la próxima inspección.

Para simplificar las existencias de escobillas, con poquísimas excepciones, todas las escobillas se cambiarán por las A.A.R. de nuevo diseño; véase la Fig. 3. A continuación se da en una tabla la información pertinente para las escobillas nuevas y antiguas.

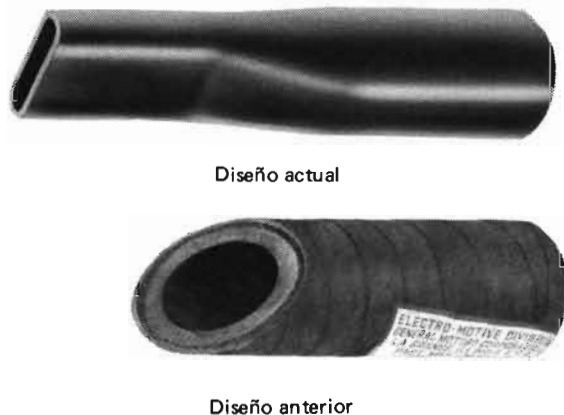
Fig. 4 - Toberas de arenamiento

Se ha elaborado una nueva tobera, con número de catálogo 8328553, Fig. 4 que es de mayor duración y con la cual se obtiene un

arenamiento más efectivo que con la tobera número 8284370 que llevan algunas locomotoras modelos GP y SD.

Esta tobera se instala alineándola con las ruedas y con el riel. Como es de 8" (203 mm.) y el diseño anterior era de 6" (153 mm.) el extremo de la tobera queda 2" (50 mm.) más cerca del punto de contacto entre el riel y la rueda. Este acortamiento reduce al mínimo la desviación de la corriente de arena ocasionada por turbulencias cerca del riel.
