## SELLOS Y EMPAQUES DE MOTOR MEJORADOS

Durante los años recientes se han mejorado los sellos y empaques del motor Diesel con el objeto de reducir positivamente las fugas de aceite y de gases. A continuación se señalan algunas de las mejoras.

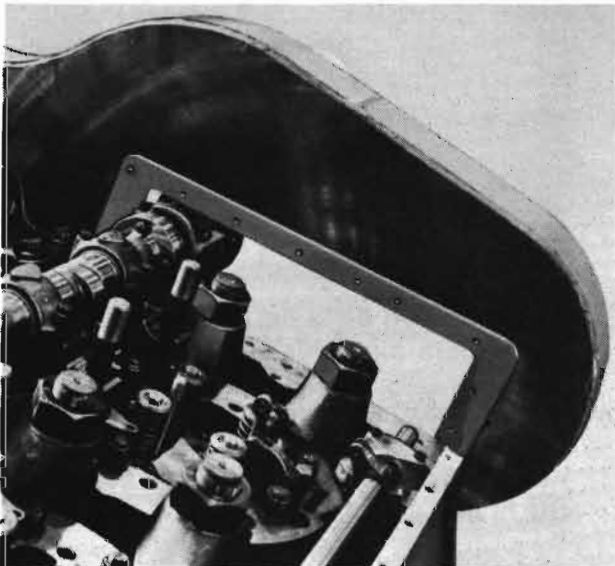
En la Fig. 1 aparece el nuevo "mini" empaque, número 9507085, hecho de asbesto de neopreno de alta calidad configurado como la parte superior del empaque número 8081380. Fig. 2. Ya que rara vez se requiere utilizar el empaque completo, el que se tenga solo la parte requerida para la abertura que corresponde al marco de la cubierta y a un precio de menos del 20% del precio del empaque grande redundará en ahorros en costos y existencias.

Fig.1 - Aplicación del empaque "MINI" Núm. 9507085

Para instalar el "mini" empaque 9507085, el empaque grande deberá cortarse al nivel de la unión entre la cubierta superior y el monobloc y removerse. Antes de instalar el nuevo empaque límpiense totalmente las superficies donde asienta en el marco superior y en la caja del impulsor del árbol de levas. Untese sellador para empaques a la caja y colóquese el nuevo empaque en su lugar.

Como toque final aplíquese un poco de sellador de goma silicón (RTV) donde se juntan los extremos del empaque nuevo con el empaque viejo.

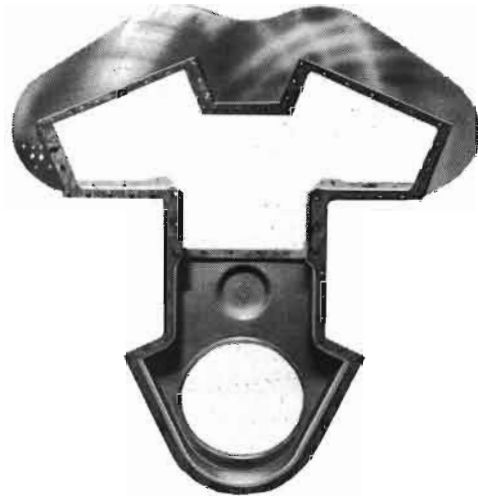
Fig.2 - Empaque 8081380 aplicado a la caja de impulsión de auxiliares

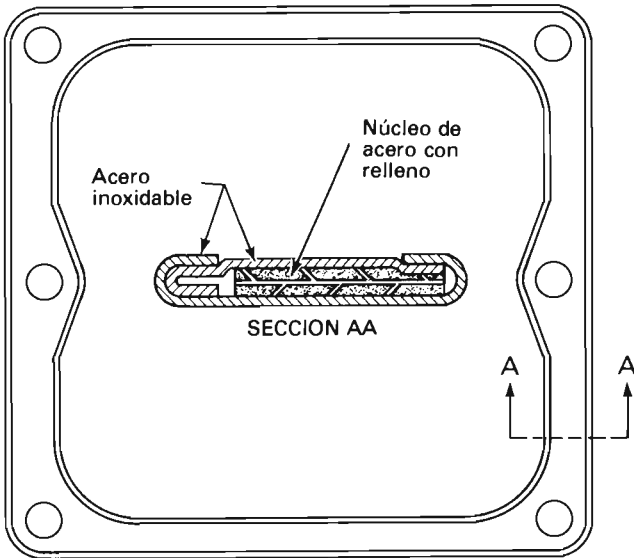
Ya se produce y se tiene para aplicación en talleres el empaque de acero inoxidable, número 8459714, Fig. 3, que permite mejor apriete de los tornillos de montaje. Los motores de producción actual llevan múltiples con bridas de base de 2-1/8" (51 mm.). Las bridas de base se atornillan al motor por medio de tornillos de 5/8 x 18" (15.87 x 457 mm.), número 9318052, que incluyen una rondana inseparable de 1/4" (6.3 mm.) endurecida.

Fig.3 - Empaque del múltiple de escape 8459714

Los motores 567 turboalimentados y los primeros motores 645 llevaban bridas de base de 1-3/8" (25.7 mm.) de espesor. Con ellas se utilizaba el empaque número 8281295 y el tornillo número 271749. Debido a la variación en la expansión térmica entre el monobloc y el múltiple se dificultaba mantener el apriete debido.

Al instalar el empaque deberá colocarse bien y los tornillos deberán apretarse y posteriormente reapretarse según instrucciones.

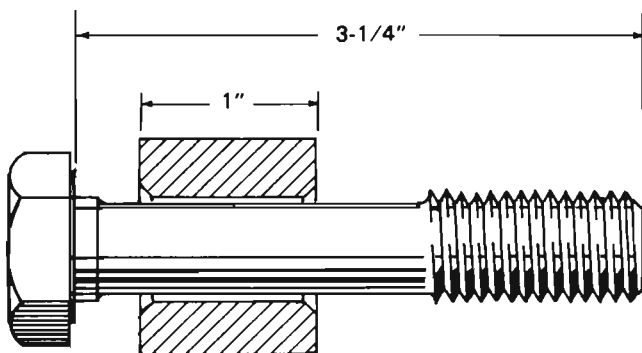
Cada vez que se renuevan para conservación los múltiples con bridas de base de 1-3/8" (25.7 mm.) EMD recomienda que se reemplacen utilizando el empaque de acero inoxidable 8459714 y los tornillos rebajados con espaciador endurecido número 8460207, Fig. 4. El tornillo con espaciador tiene mayor longitud para estirarse, con lo que se compensa la pérdida inicial por estiramiento, que afecta el apriete.

Fig.4 - Tornillo y espaciador, número 8460207

Para obtener el beneficio de mayor vida útil del empaque deberán utilizarse los tornillos rebajados con espaciador.

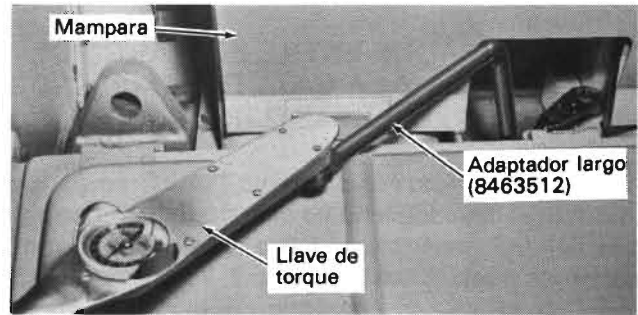
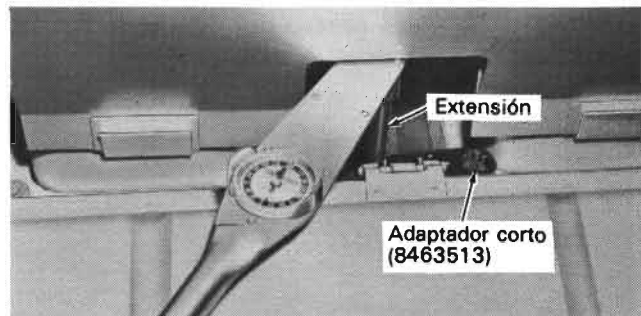
APRIETE DE LOS TORNILLOS CENTRALES 17688

APRIETE DE LOS TORNILLOS DE LOS EXTREMOS 17689

Fig.5 - Utilización de la herramienta de torque para múltiples de escape

En ambas aplicaciones de empaque los tornillos se aprietan en dos etapas. En la primera el apriete deberá ser a 50 libras-pié (6.92 Kgm.). El apriete final deberá ser a 130 libras-pié (17.97 Kgm.). Al utilizarse el adaptador largo, número 8463512 el indicador en la carátula deberá mostrar 76 libras-pié (11.75 Kgm.); así se obtendrán las 130 libras-pié (17.97 Kgm.) que se requieren. Si se utiliza el adaptador corto, número 8463513, el indicador en la carátula de la llave deberá leer 130 libras-pié para obtener el apriete adecuado. (No se toma en cuenta el efecto multiplicador del adaptador corto).

Para aplicar el apriete adecuado en los tornillos centrales, la llave deberá utilizarse con el adaptador largo número 8463513, en línea recta como se muestra en la Fig. 5.

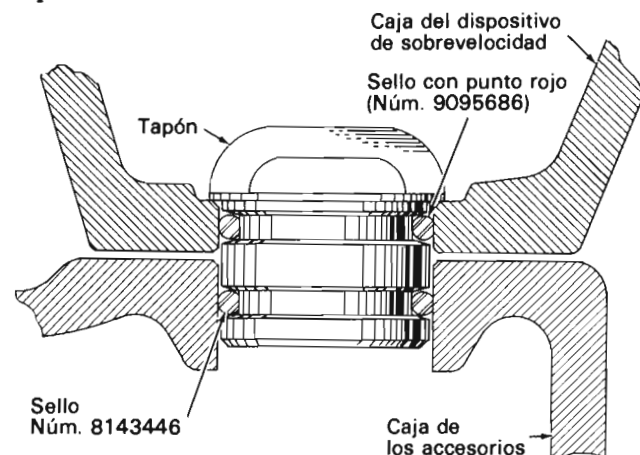
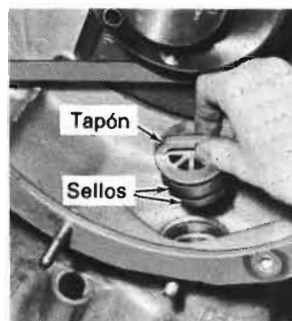
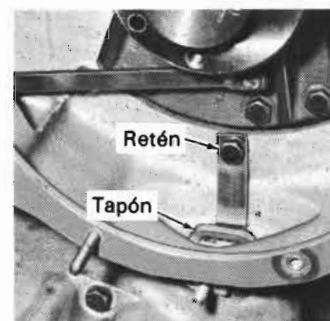
Para la ranura superior del tapón de purga de la caja de sobrevelocidad, Fig. 6, se tiene ahora un nuevo sello de goma fluorescente (Viton).

Este material ofrece mayor resistencia a la deformación por compresión, especialmente en la presencia de aceite. El nuevo sello de Viton se identifica por un punto rojo indeleble.

Fig.6 - Instalación del tapón

En caso de que aparezcan fugas entre las cajas deberán removerse los tapones y deberán cambiarse los sellos como se describe a continuación:

1. Quítese la tapa de la caja del dispositivo de sobrevelocidad.
2. Remuévase el retén del tapón. Para esto podrá ser necesario girar el motor en el caso de que el contrapeso del árbol de levas estorbe la operación.
3. Remuévase con cuidado el tapón utilizando una barra adecuada para hacer palanca. Deséchense los sellos y límpiese el tapón.
4. Renuévense los sellos, el de Viton con punto rojo en la ranura superior y el de goma Buna-N en la ranura inferior. Aplíquese una capa de aceite al conjunto de tapón y sellos.
5. Repónganse los tapones y retenes así como la tapa de la caja.

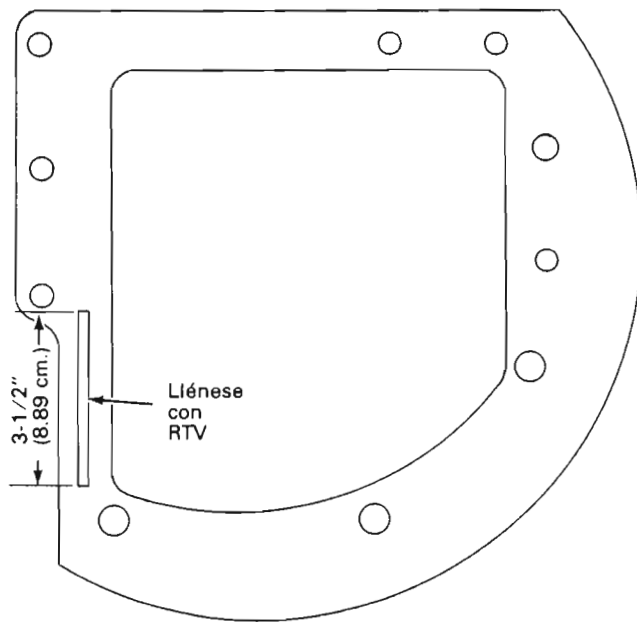
Para reducir la posibilidad de fugas en la unión de la caja del dispositivo de sobrevelocidad, con el marco superior y el monobloc se ha cambiado el diseño y se halla disponible el empaque número 8044742, Fig. 7. El cambio consiste en un aumento en la longitud de la ranura del empaque a manera de que cubra la unión entre el monobloc y la caja del dispositivo de sobrevelocidad. Al hacer la aplicación del empaque se deberá llenar la ranura con compuesto RTV antes de hacer la instalación de la caja del dispositivo de sobrevelocidad.

Fig.7 - Empaque de la caja del dispositivo de sobrevelocidad

Los empaques que tengan la ranura corta deberán modificarse al hacerse la instalación aumentando la ranura a 3-1/2" (8.89 cm.).
