Pointers

RECTIFICACION DE LOS ASIENTOS DE LAS VALVULAS DE ESCAPE

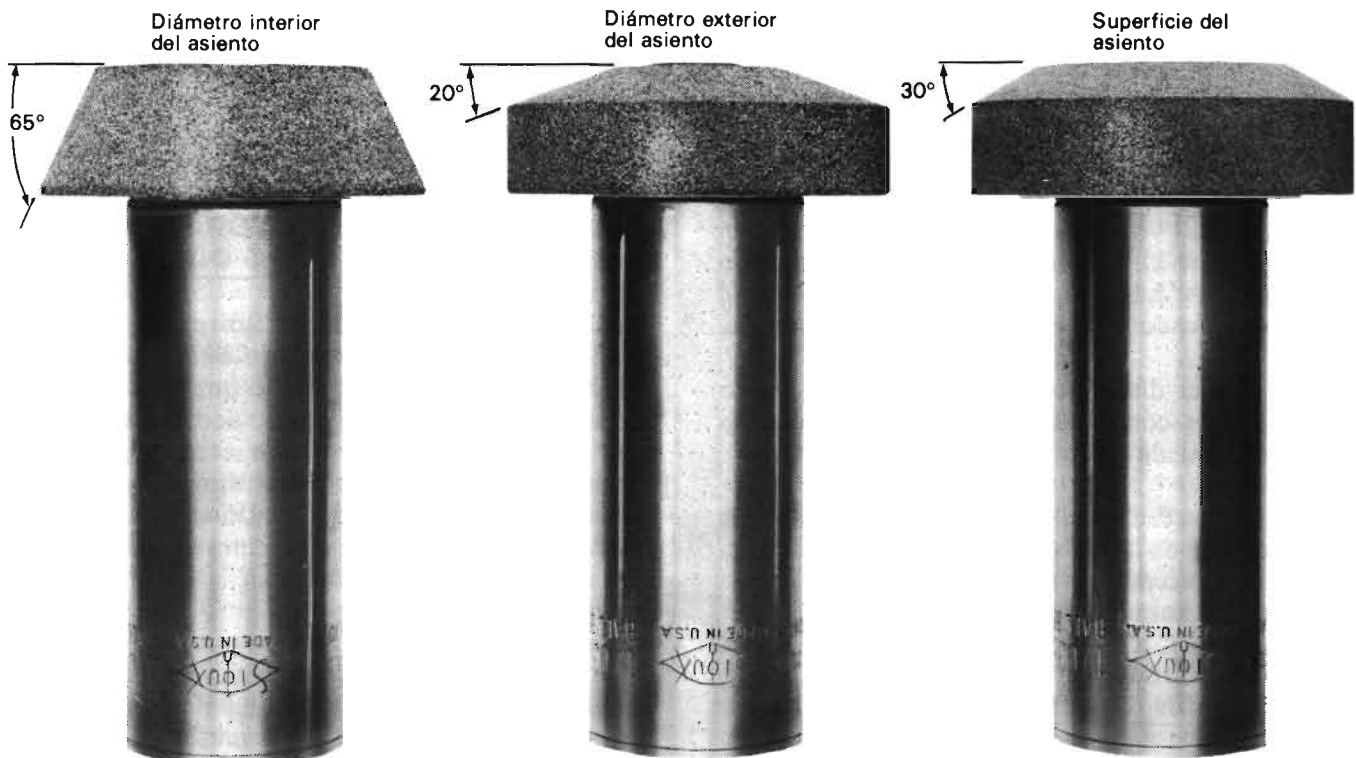
Anteriormente se utilizaban rimas para rectificar el interior y exterior de los asientos a sus medidas; ya no se utilizan dichas rimas y en cambio se utilizan las piedras de esmeril que se muestran en la Fig. 1. Estas piedras tienen que perfilarse al ángulo adecuado montando cada piedra en su soporte respectivo y rectificándolas como sigue:

Fig.1 - Piedras para los asientos de las válvulas y soportes

1. El ángulo (interno) de 45° deberá rectificarse a 65°.

2. El ángulo (externo) de 30° deberá rectificarse a 20°.

3. La piedra para el acabado (del asiento) de 30° deberá rectificarse a 30°.

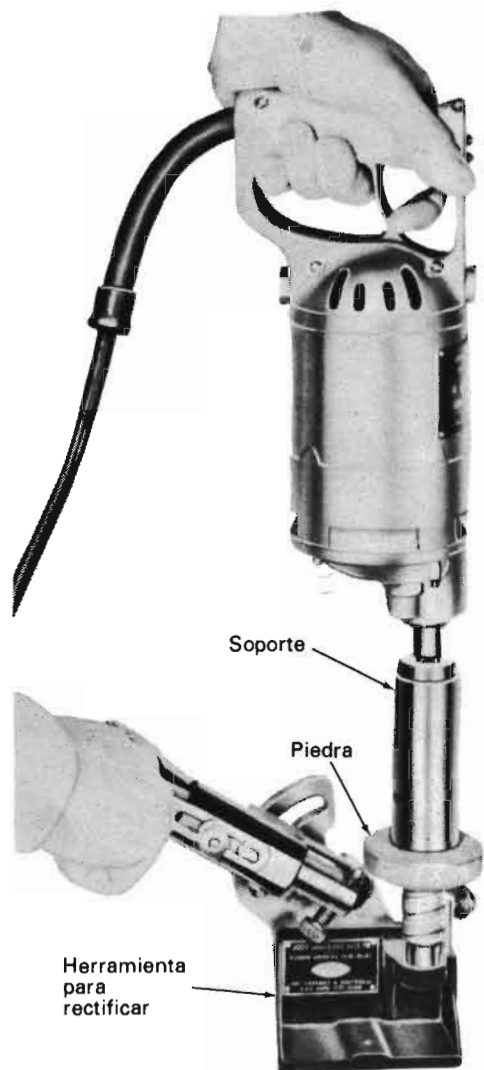
Para el arreglo de cada una de las piedras deberá utilizarse la herramienta que se muestra en la Fig. 2 para obtener la precisión en el ángulo del asiento. Al efectuar la rectificación de las piedras procedase de la manera siguiente:

Fig.2 - Perfilando la piedra para asentar los asientos de las válvulas

1. Lubríquese la guía de la herramienta con una película delgada de aceite.

2. Móntese la piedra y el soporte en la guía, Fig. 2.

3. Ajústese el ángulo de la herramienta según la piedra que se esté rectificando.

4. Aplíquese el extremo del motor impulsor al soporte y hágase girar éste a alta velocidad manteniendo el impulsor lo más recto posible.
5. Pásese el diamante por la piedra haciendo pequeños cortes hasta que la superficie de la piedra quede lisa y al ángulo deseado.

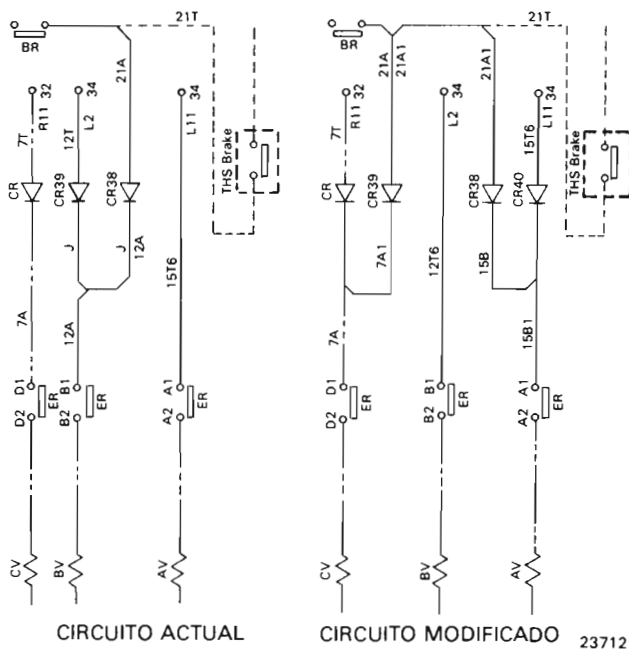
En el Pointers Núm. 2L-76, edición en inglés y en el Pointers Núm. 5 de marzo de 1977, edición en español se publicó un artículo que describe una modificación que reduce la velocidad del motor del punto 5 al punto 4 durante la operación con freno dinámico. Como ha surgido alguna confusión respecto a este artículo, a continuación se hacen algunas aclaraciones concernientes a los cambios que requiere esta modificación.

En los circuitos anteriores se energizaba el solenoide "B" correspondiente a la velocidad del motor en el punto 5. Para reducir la velocidad al punto 4 deben energizarse los solenoides "A" y "C". En la Fig. 3 aparecen los cambios necesarios para efectuar esta modificación. Para reducir la velocidad se requieren tan solo dos rectificadores número 8421017 y unos cuantos cambios en los conductores.

Fig.3 - Modificación de la velocidad del motor Diesel durante el frenado dinámico

Esta modificación es aplicable solo a locomotoras que tengan motores de tracción Modelo D77.

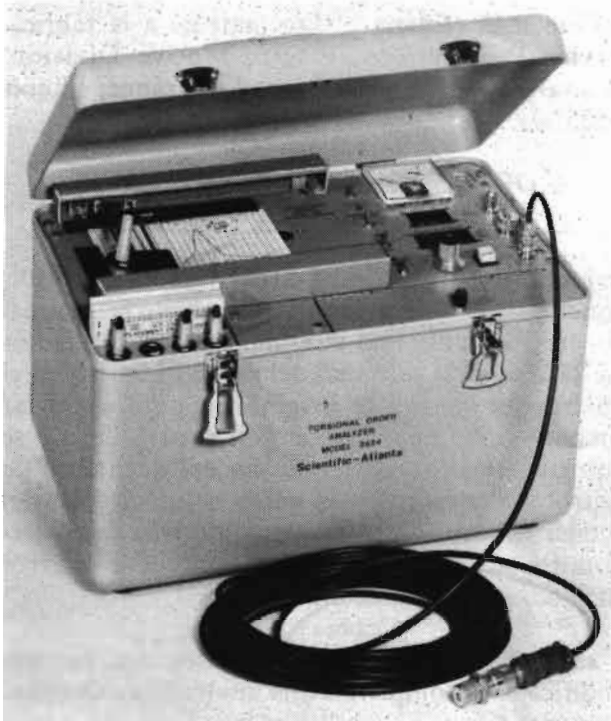
El amortiguador viscoso sellado que se utiliza para limitar las vibraciones torsionales de los motores Diesel EMD está sujeto a desgaste interno y a deterioro producido por el calor generado en el fluido amortiguador. Bajo estas condiciones se afectará el funcionamiento del amortiguador, pero éste no podrá detectarse ocularmente ni por medio de mediciones que se tomen según el procedimiento para su inspección que aparecen en el Manual de Conservación del Motor Diesel.

Ahora cambia la situación al introducirse el Analizador Ordinal de Torsión que se muestra en la Fig. 4 construido por la Compañía Scientific-Atlanta como Modelo 2524. Es un analizador portátil accionado por batería y con trazador de coordenadas integral. Con este aparato se facilita la

Fig.4 - Analizador Ordinal de Torsión con sensor magnético

No importa cuáles sean los resultados, los amortiguadores que muestren señas de fugas de fluido, protuberancias en la cubierta o daño físico deberán retirarse del servicio. Asimismo, seguirá rigiendo la recomendación de EMD de retirar del servicio todo aquel amortiguador que haya cumplido 9 años de servicio o bien que haya trabajado durante el transcurso de 72,000 horas continuadas.
