**LOCOMOTIVE**

# Pointers

### **MEJORIA EN EL EXTRACTOR DEL TURBOCARGADOR**

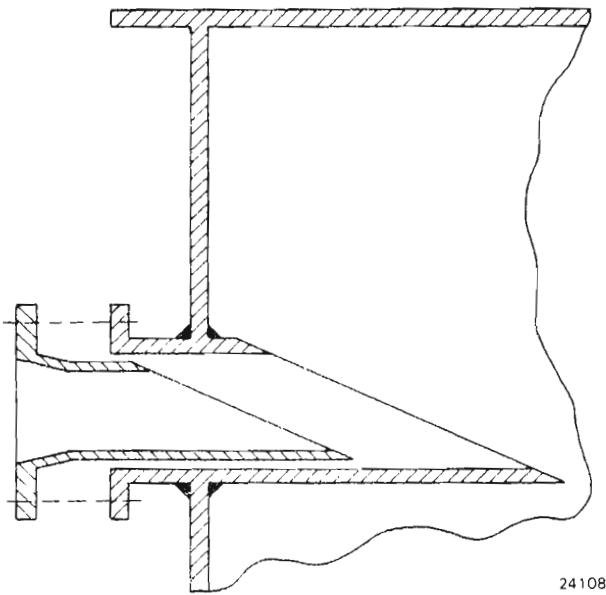
A partir del mes de marzo de 1979, todos los turbocargadores nuevos y de intercambio se convertirán del diseño actual, de tubo extractor exterior fijo y tubo extractor interior removible, Fig. 1, al diseño nuevo en el que ambos tubos

Fig.1 - Tubo de extracción exterior fijo y tubo interior removible

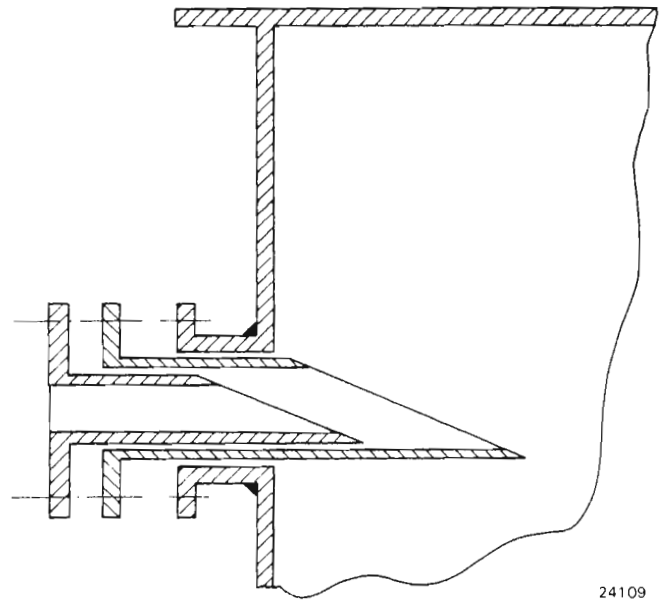
extractores son removibles, Fig. 2. Este nuevo arreglo permite la remoción del conjunto de tubos extractores para su limpieza mientras el motor está parado. Como parte de este cambio, los ductos de escape se fabricarán con una brida de montaje exterior, Fig. 3. Los turbocargadores de intercambio se dotarán de tubos de escape reacondicionados y modificados a manera de que el tubo extractor se extienda  $3/8''$  (9.53 mm) más allá de la placa lateral Fig. 3. De esta manera se mantiene la integridad estructural del cordón interior de soldadura periférica y se elimina la porción del tubo extractor donde suele acumularse el carbón.

Fig.2 - Conjunto de tubos de extracción interior y exterior removibles

A partir del primero de marzo de 1979, con todos los supercargadores fabricados se surtirán los dos tubos extractores nuevos, interno y externo, números 9502412 y 9502409, los tornillos de montaje número 181380 y las tuercas número 8289127. Se requerirá el empaque número 8271729 para colocarse entre el conjunto de tubos extractores y la conexión flexible. No se requiere empaque alguno entre el conjunto de tubos extractores y el ducto de escape del turbocargador.

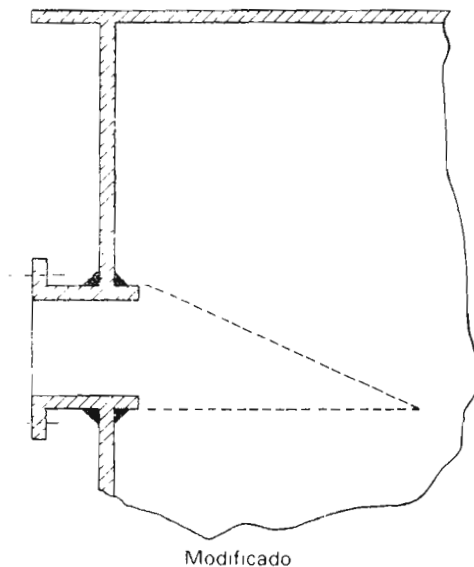
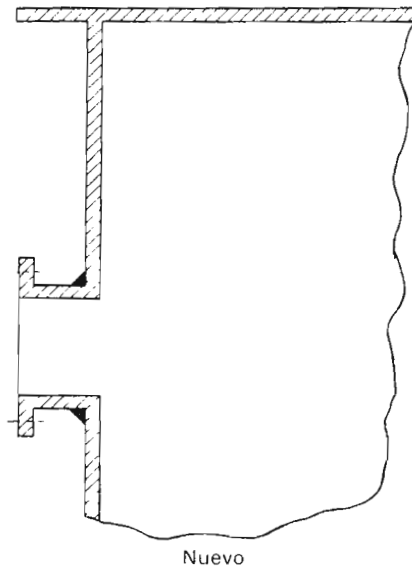
Fig.3 - Ductos de escape para tubos de extracción recortados

No se utilice el tubo extractor interno de diseño anterior, número 8448342, en el ducto de escape de nuevo diseño, ya que puede resultar en la fuga de gases de escape y el consecuente depósito de ollín en el cuarto de máquinas. La falta de aire de enfriamiento contribuirá a una más rápida formación de carbón. Los tubos interiores de diseño anterior deberán descartarse a medida que se vayan reponiendo los turbocargadores que los utilizan con turbos modificados.
