Pointers

MALLA DE ADMISION DE LOS GASES DE ESCAPE EN LOS TURBOCARGADORES

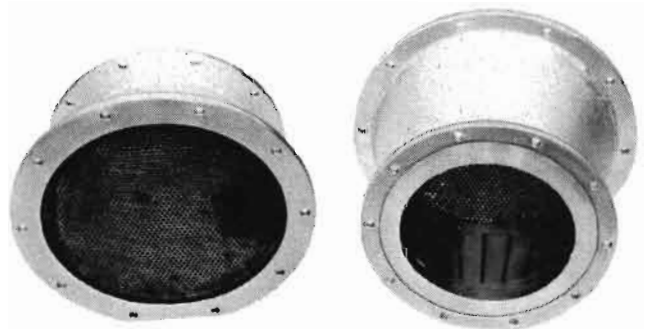
24845

La malla de admisión de los gases de escape en los turbocargadores situada entre el turbocargador y la parte posterior del múltiple de escape no debe pasarse por alto al diagnosticar un posible mal funcionamiento de los turbocargadores. Esta malla, Fig. 1, consiste de una placa con pequeñas perforaciones, a manera de no causar sino un mínimo de contrapresión. Su función es proteger contra la admisión de material extraño como pedazos de anillos de pistón, o de válvulas de escape, que perjudiquen las aspas de la turbina. En la actualidad las mallas se elaboran con un pequeño depósito o trampa, Fig. 2. Esta trampa elimina pequeñas partículas extrañas de la corriente de gases, eliminando así tanto esfuerzos térmicos como un "bombardeo" continuo de la malla.

Fig.1 - Malla de admisión de los gases de escape

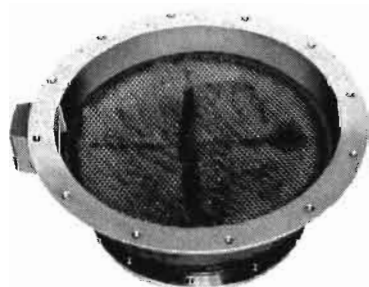
24846

Fig.2 - Malla mostrando la trampa

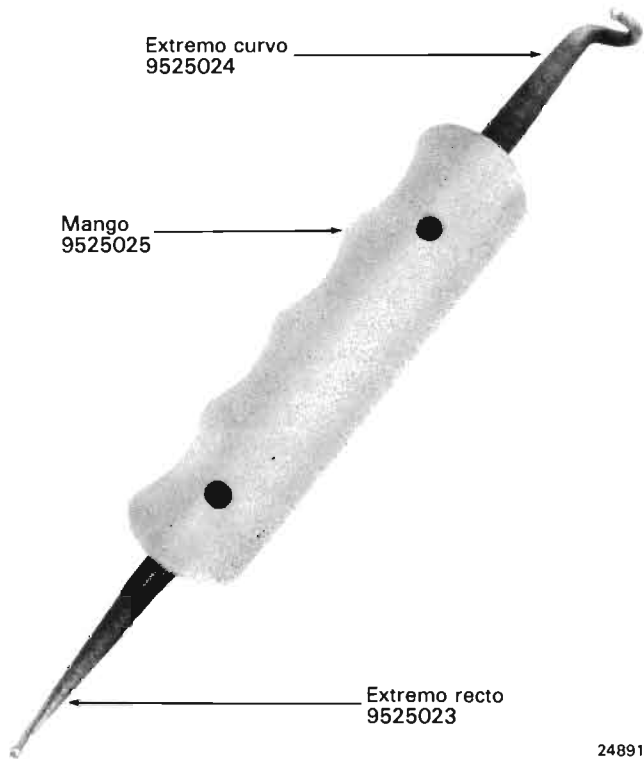
Hay una equivocación en el número de catálogo de la herramienta que se describe en el artículo de Pointers Núm. 2L-80 de enero 28, 1980, edición en

inglés, para la instalación del burlete para parabrisas. En la Fig. 4 aparecen los números de catálogo correcto; favor de hacer la anotación debida.

Fig.4 - Herramienta para la instalación del sello y de la tira de relleno

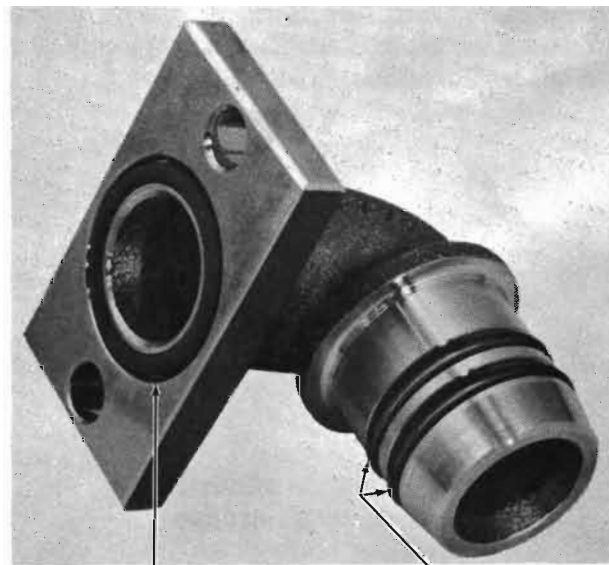
Los codos con doble ranura, Fig. 5, se introdujeron por vez primera en motores 645 en enero de 1969. Antes de esa fecha los codos de ranura sencilla eran la norma en la mayor parte de los motores 567 y en algunos de los primeros motores 645. Sólo los motores 567E y todos los motores 645 tienen cárteres con el espesor necesario en la placa superior para acomodar el codo de doble ranura y dichos motores deben llevar dichos codos por ser los anillos "O" de Viton mucho más herméticos.

Rojo - 8305815 Negro - 9317972

Fig.5 - Sellos del codo de descarga

Se han hecho investigaciones que han determinado que algunas fugas en los sellos de los codos de descarga se han suscitado por aplicación incorrecta de las grapas de los conjuntos y por mantener un bajo apriete de las tuercas de las grapas. Esto ha ocasionado un "juego" del conjunto dentro del cárter que a su vez ha ocasionado un desgaste acelerado del codo de descarga y de los anillos "O". Todos los conjuntos nuevos, reinstalados o en servicio deberán verificarse en su apriete de las tuercas de las grapas y reapretarse a los intervalos que especifica el programa respectivo de conservación.

Antes de instalar codos de descarga con los nuevos anillos "O" en un cárter usado, deberán limpiarse cuidadosamente los puertos de entrada de agua en el cárter para remover el sarro y la corrosión. Para esto se recomienda un cepillo propio para limpiar botellas y un taladro eléctrico de baja velocidad. Como alternativa puede utilizarse una rima de mano de 1.438" ± .0005" (36.52 mm ± .0127 mm).

Sin embargo no deberán utilizarse rimas de expansión, rectificadores u otras herramientas para escariar similares que no se puedan controlar ya que pueden abocardar los puertos. Es importante mantener las dimensiones correctas de los puertos para asegurarse de obtener un ajuste adecuado de compresión para los anillos "O" en el codo de descarga y evitar así las fugas de agua.

Cuando el puerto de entrada del agua esté limpio y libre de huellas de vibración, verifíquese el diámetro y la redondez midiendo el taladro en tres posiciones con intervalo de 2 horas en la carátula del reloj, tanto a 1/2" (125 mm) abajo de la parte superior del puerto (lado de la placa superior) como a 1/4" (62.5 mm) arriba de la parte inferior del puerto. Los puertos normales miden 1.438" ± .002 (36.52 ± .05 mm) y su límite de condensación es de 1.450" (36.83 mm). Aquellos puertos que rebasen este límite tendrán que reconstruirse con soldadura y rectificarse a su medida.

Untese una capa delgada de la grasa de silicón que recomienda EMD en los anillos "O" para protegerlos y adherirlos a su ranura durante la instalación de la cabeza o del conjunto en el cárter.

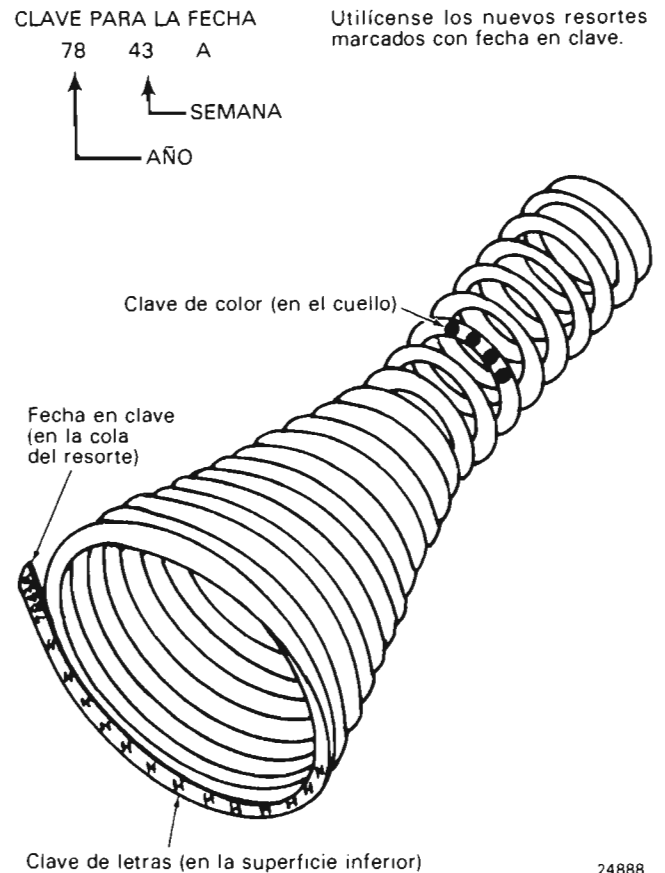
Desde 1964 los resortes de velocidad de los gobernadores se han elaborado utilizando un alambre para resortes especial de módulo invertido que compensa los cambios de la temperatura del mecanismo de ajuste de la velocidad. Los resortes de velocidad elaborados con el alambre especial se ven limitados en su vida útil cuando se ven sujetos a un ciclo repetitivo que abarque una amplia gama de velocidades. La vida del resorte queda determinada por la gama de velocidades y la cantidad de ciclos de velocidad.

Todos los resortes de velocidad PGR fabricados a partir de noviembre de 1978 tienen una vida de ciclaje mejorada y se han marcado con una fecha en clave para su debida identificación, Fig. 6.

Fig.6 - Resorte de velocidad con fecha en clave

Cuando se haga una gran reparación al gobernador repónganse aquellos resortes marcados en clave con la letra "H" o con clave de color "AZUL-ROJO-ROJO-ROJO" que no lleven fecha en clave.

Repónganse además todos aquellos resortes que lleven una fecha en clave 9 años anterior a la fecha de reparación. Cuando se reponga un resorte de velocidad en un gobernador, estámpense en la placa de identificación del gobernador, en la esquina superior derecha, las letras TC y el año de la reposición. Por ejemplo, si el resorte se repone durante el año 1980, la placa deberá estamparse TC80.
