# Pointers

## HERRAMIENTAS PARA REMOCION DE MANCUERNAS EN TRUCKS (BOGUIES) EQUIPADOS CON PLACAS DE PEDESTAL FLOTANTES

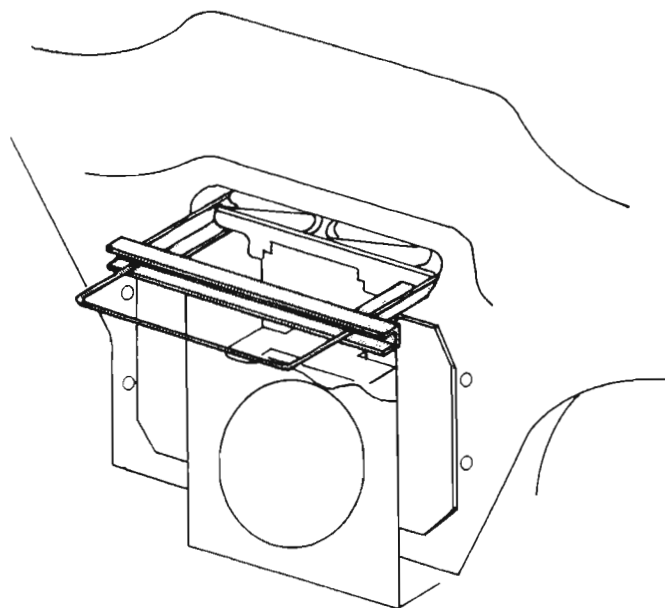
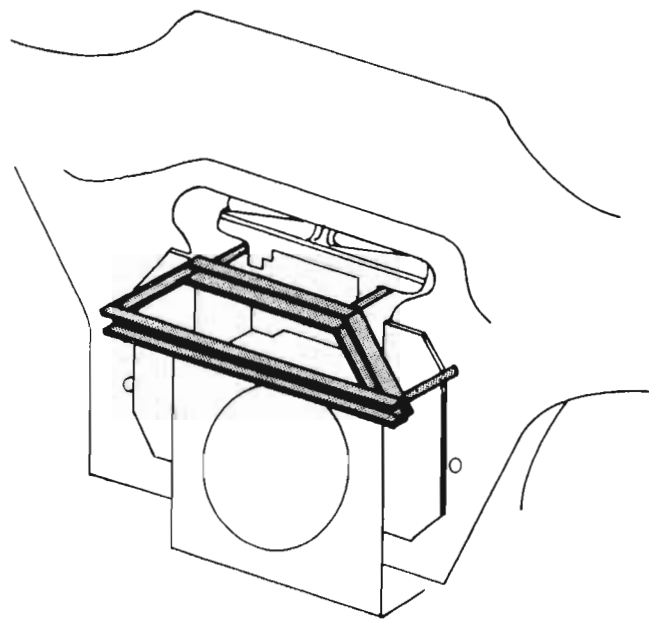
Fig.1 - Aplicación de las herramientas para la remoción de mancuernas

La utilización de placas de pedestal flotantes requiere de un extremo cuidado para evitar posibles daños al personal. Cuando se usan placas atornilladas, estas sujetan a los resortes de las cajas de rodamientos, a las laines y a los asientos de los resortes en su sitio durante la operación de remoción de los ensambles de eje y ruedas (mancuernas). Sin embargo, las placas flotantes no pueden retener los asientos de los resortes si la barra no está en su lugar. Para evitar accidentes y lesiones al personal, se han diseñado unas herramientas que permiten soportar los asientos de los resortes en el momento en que se desmonta la mancuerna. Estas herramientas, Fig. 1, se instalan entre el marco del truck y los asientos de los resortes. Algunos componentes montados en el truck, tal y como los amortiguadores, deberán retirarse para permitir acceso para las herramientas.

Para la remoción de una mancuerna se requieren de 2 piezas. El tipo de herramienta utilizado en el truck GP es distinto al utilizado en el truck HT-C. Su Representante de Servicio Electro-Motive puede proporcionarle los dibujos que le permitirán fabricar localmente las herramientas. El dibujo File 936 es aplicable al truck GP y el dibujo File 935 es aplicable a los trucks HT-C y SD. Como ya mencionamos, las herramientas no son intercambiables para los diferentes tipos de trucks.

Herramienta HT-C y SD

Herramienta GP

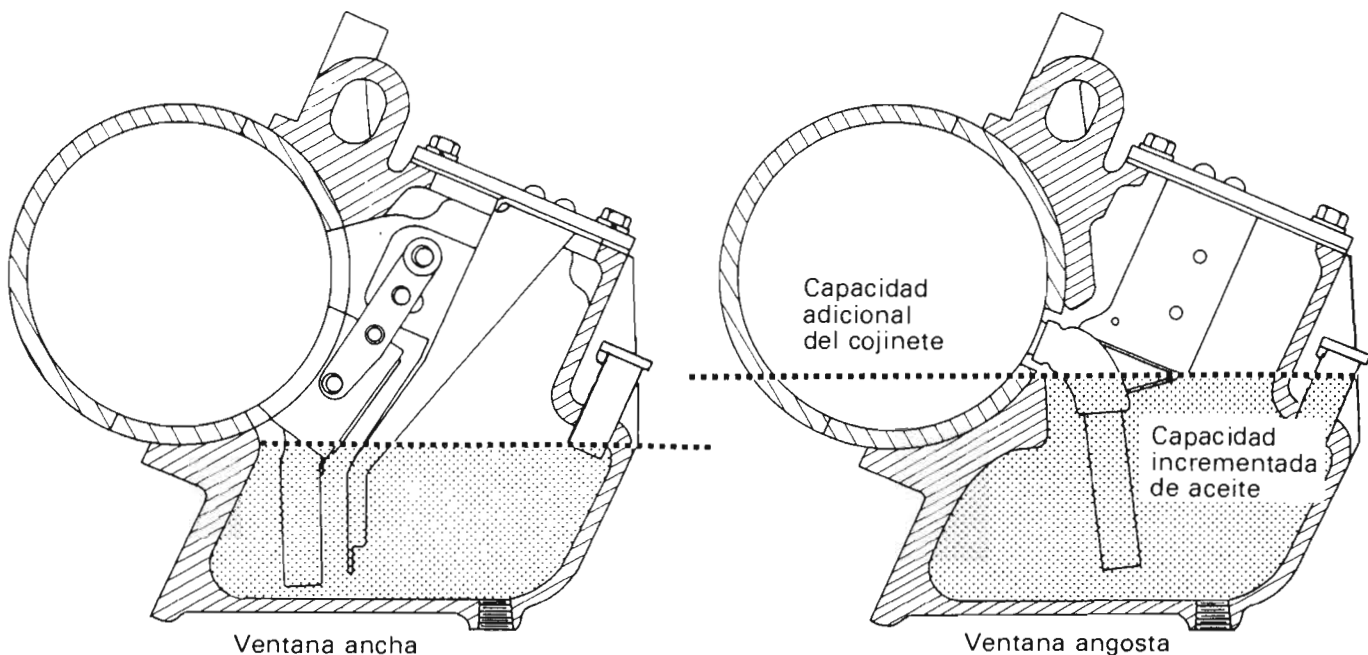
Fig.2 - Arreglo del cojinete y la tapa

eje y los fieltros de lubricación del tipo de ventana angosta, Fig. 2. Este diseño permite que los cojinetes del lado del piñón y del lado del conmutador sean intercambiables y que su capacidad de carga sea mayor debido a la altura reducida del corte de la ventana.

Los cojinetes de suspensión de ventana angosta pueden ser utilizados con tapas de ventana ancha siempre que se utilice un filtro lubricador de ventana angosta. Por otra parte, el filtro lubricador de ventana angosta puede utilizarse con cualquier combinación de cojinetes de suspensión y tapas de eje.

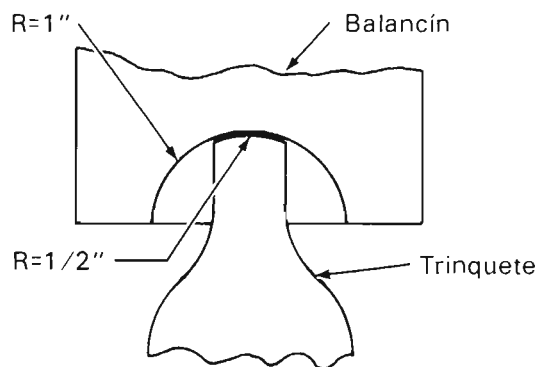
En el mecanismo típico de protección contra sobrevelocidad del motor diesel, el trinquete montado en la cabeza de cilindro se moverá para levantar el balancín del inyector y así evitar que haga contacto con la leva. Ocasionalmente, se forma un escalón en la parte del balancín donde se apoya el trinquete, causando que el balancín permanezca en contacto con la leva. Cuando esto ocurre, el motor no se detiene.

La forja del balancín está hecha de acero SAE 1141, el cual contiene una cantidad apreciable de azufre y carbón. El azufre tiene la tendencia a evaporarse formando burbujas durante el proceso de soldadura ocasionando porosidad en la misma. Además, el alto contenido de carbón en el material puede volverlo quebradizo si se le calienta inadecuadamente. Esto puede provocar rajaduras, especialmente si el área soldada está sujeta a esfuerzos por impacto.

BALANCIN 567A CON EL TRINQUETE FORJADO DE DISEÑO ANTERIOR

No se deberá intentar rellenar con soldadura estos escalones. Si el escalón es mayor de 1/32", el balancín deberá reemplazarse por otro en buen estado.

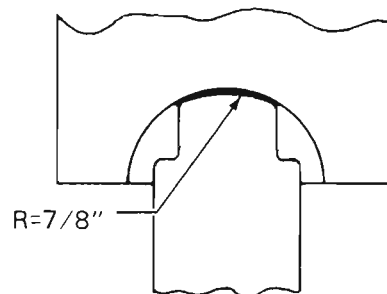
Con los balancines de muy anterior diseño tal y como los que venían instalados en motores modelo 567A habrá un problema de compatibilidad entre la cavidad inferior del balancín y el trinquete de nuevo diseño. Para estos casos, el balancín del inyector deberá ser reemplazado por otro de diseño más moderno, al menos por el modelo correspondiente al motor 567C, que fué el modelo de motor donde se instaló por primera vez el mecanismo de trinquetes (Para detalles vea la Fig. 3).

BALANCIN 567A CON EL TRINQUETE ESTAMPADO DE NUEVO DISEÑO

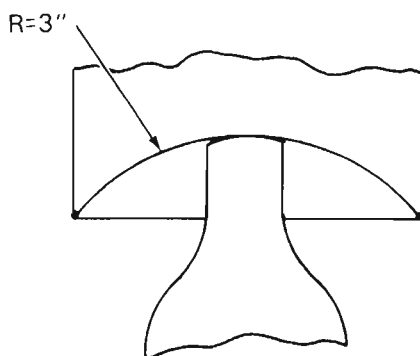
BALANCIN 645 CON EL TRINQUETE FORJADO DE DISEÑO ANTERIOR

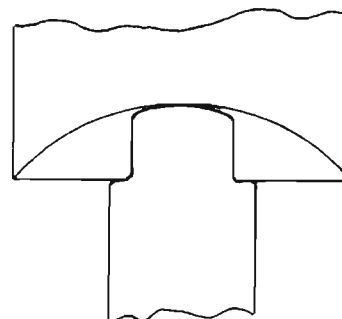
A partir de Marzo de 1978 comenzaron a instalarse en los motores diesel de producción los trinquetes de acero estampado 9326198 y los apoyos de los resortes 9511456, que reemplazaron a los trinquetes de acero forjado 8028498 y a los apoyos de los resortes 8028200. El nuevo trinquete de acero estampado ha demostrado su superioridad sobre el trinquete de acero forjado después de pruebas minuciosas. Estas pruebas indicaron que el grado de deterioro que sufren los balancines de inyector se redujo notablemente con el nuevo diseño del trinquete.

BALANCIN 645 CON EL TRINQUETE ESTAMPADO DE NUEVO DISEÑO
