Pointers

INSPECCION DE PISTONES CON MAGNAFLUX

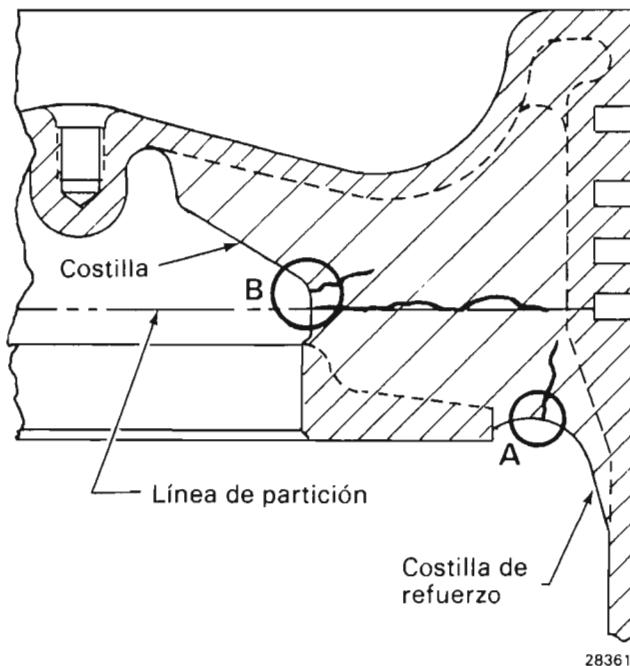
Básicamente han ocurrido dos tipos de fracturas. La fractura más fácilmente visible comienza en la parte inferior de la costilla de refuerzo en la posición marcada A en la Fig. 1 para luego extenderse hacia la parte posterior de la cuarta ranura. El segundo tipo de fractura comienza en el área marcada B en la Fig. 1 y puede seguir cualquiera de dos trayectorias

Fig.1 - Trayectorias de fracturas en pistones

posibles, ya sea comenzando sobre ó arriba de la línea de partición en dirección oblicua hacia arriba y adelante formando un ángulo de aproximadamente 15° o bien siguiendo la línea de partición en dirección hacia afuera como por 1/2" ó 3/4" para luego comenzar a seguir una trayectoria errática arriba y abajo de la misma línea. Identificar éste último tipo de fractura es difícil ya que se requiere de un espejo para distinguirla. También puede ser difícil la identificación de la fractura ya que se puede

confundir con la línea de partición de la fundición. La línea de partición puede a su vez ocultar una fractura real. La línea de partición puede a su vez ocultar una fractura real. La línea de partición puede dar una falsa indicación de fractura particularmente en el borde más interior de la costilla de refuerzo.

La fractura que se origina en el área B normalmente ocurre primero en las diez costillas largas pero puede ocurrir en la totalidad de las veinte costillas de refuerzo.

EMD recomienda que todos los pistones usados que se pretendan reutilizar, sean cuidadosamente inspeccionados con el magnaflux antes de ser recuperados.

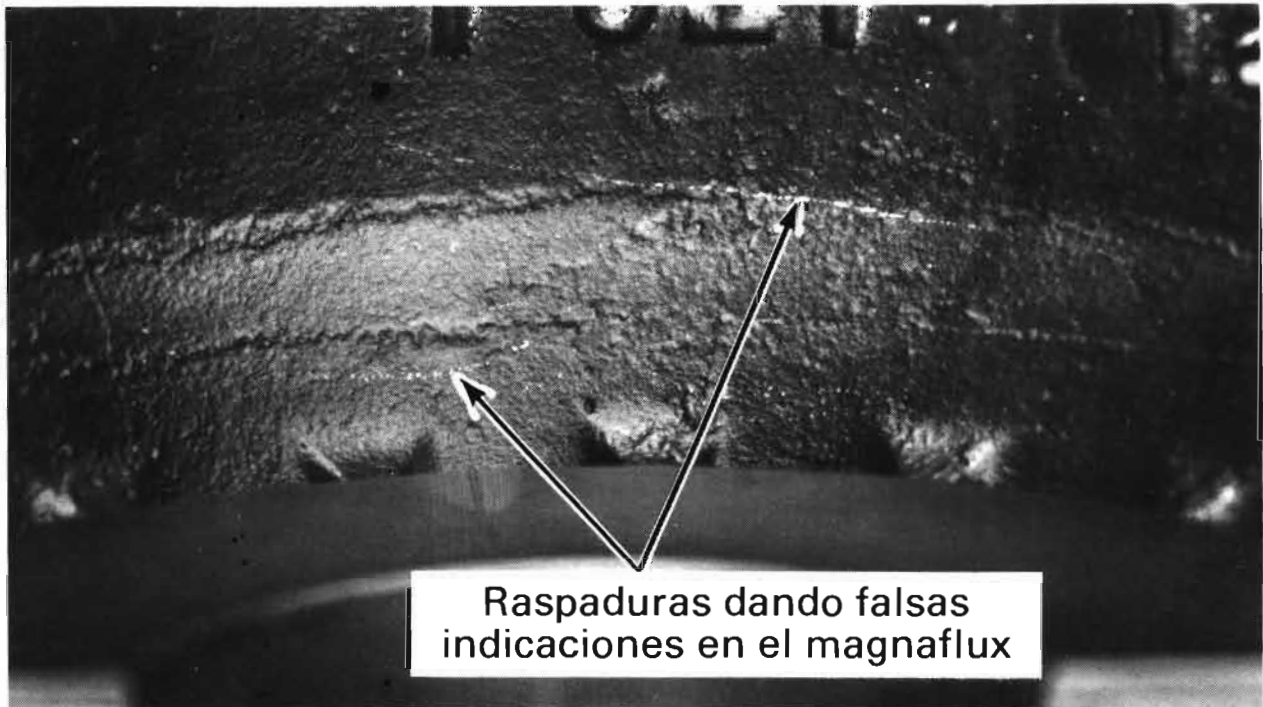
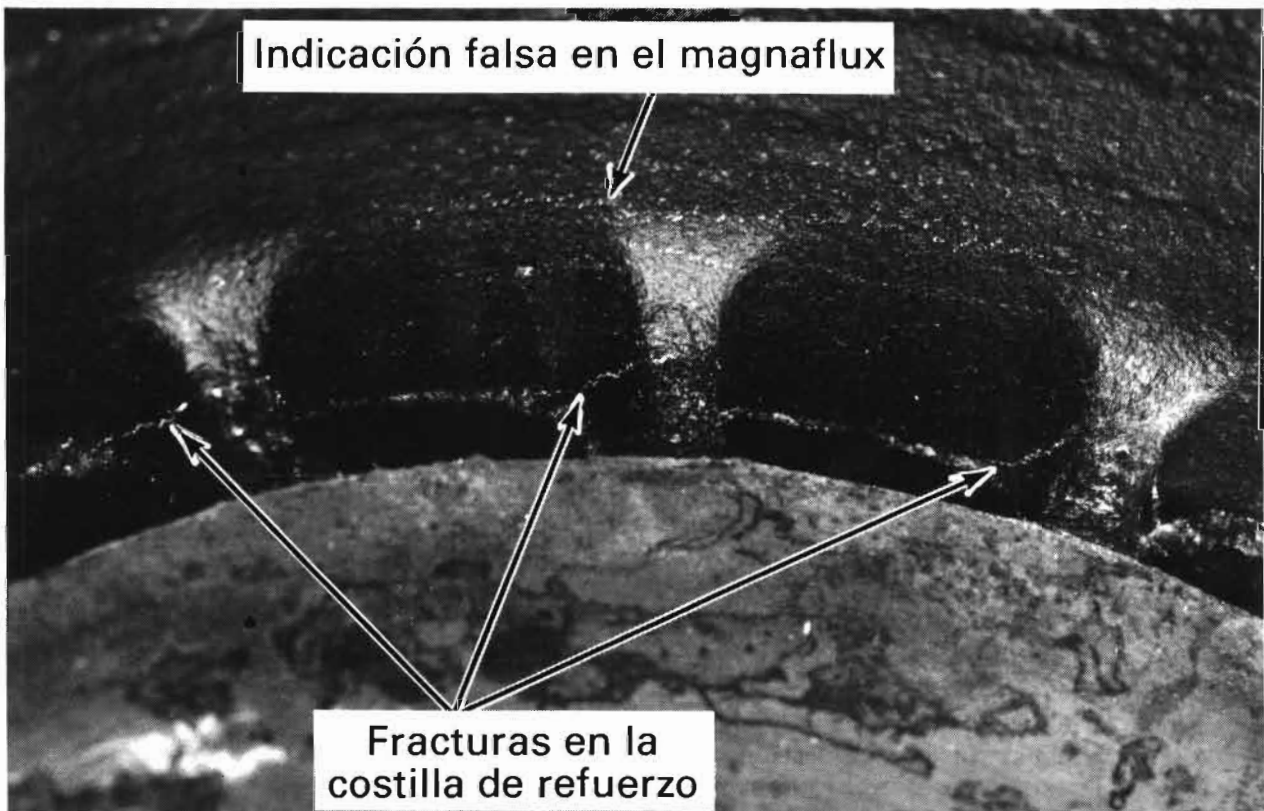
Las raspaduras o las marcas dejadas por herramientas pueden dar indicaciones falsas en el magnaflux. Véase la Fig. 2.

Fig.2 - Indicaciones falsas en el magnaflux
