LOCOMOTIVE

Pointers

CLARO ENTRE LA CARA DEL SELLO Y EL RIM DEL ENGRANE EN MOTORES DE TRACCION D87

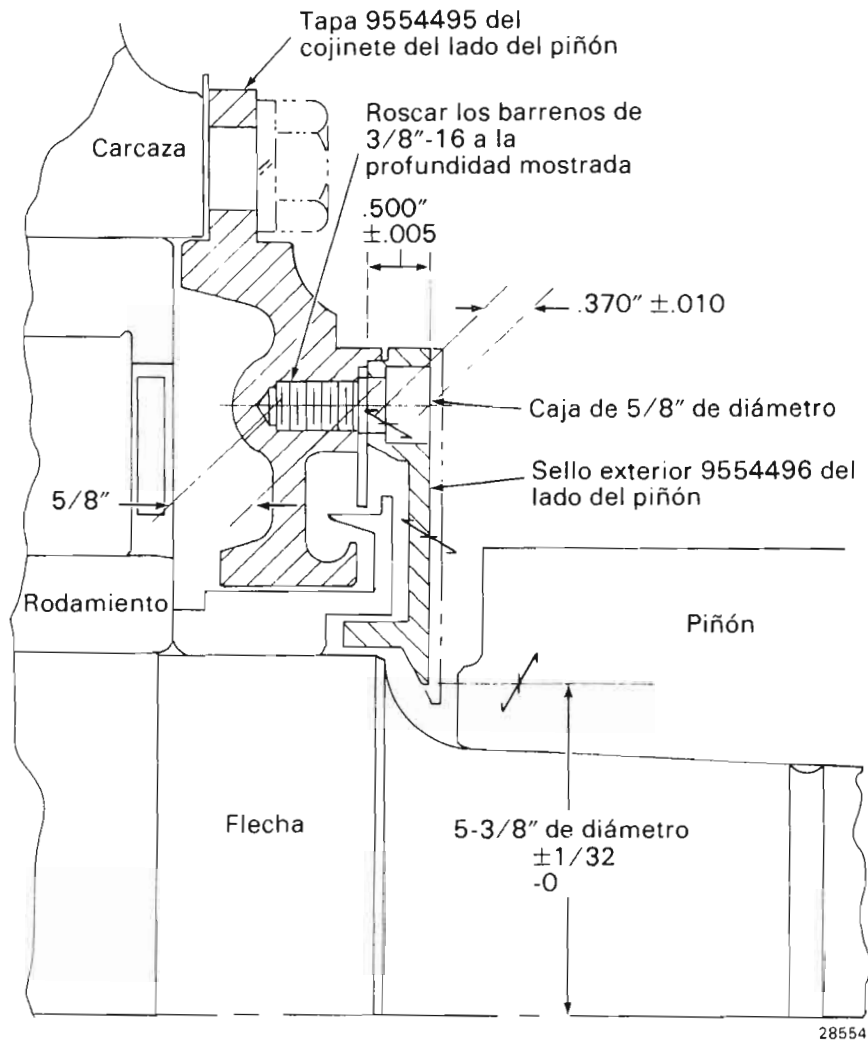
Cuando se utilizan engranes motrices de 5" de ancho de cara con motores de tracción D87 en locomotoras de modelos anteriores a la Serie 50, se debe proporcionar un claro adicional entre la cara del sello exterior del lado del piñón y el rim del engrane motriz. El desgaste de la brida del cojinete de suspensión del lado del piñón sumado a la tolerancia, podría ocasionar que el rim del engrane y la cara del sello hicieran contacto. Este problema no se presenta en las locomotoras de la Serie 50 porque los engranes tienen un ancho de cara de sólo 4-5/8".

Fig.1 - Modificaciones a la tapa del rodamiento y el sello en motores de tracción D87

1. Compruebe que todos y cada uno de los seis barrenos de 3/8"-16 estén roscados a una profundidad de 5/8" en la tapa. De no ser así, profundízense las rosas. Ver Fig. 1.
2. Estampe el nuevo número de parte 9554495 en la posición superior, aproximadamente en el radio de 6-1/2". Elimine el número de parte anterior.

1. Maquine la cara exterior del sello hasta que el arillo externo mida $.500" \pm 0.005"$ de ancho. Ver Fig. 1.
2. Maquine el diámetro interior a medir 5-3/8" $\pm 1/32"$. Ver Fig. 1.
3. Maquine seis cajas de 5/8" de diámetro para las cabezas de los tornillos en la cara externa a una profundidad de $.370" \pm .010"$. Ver Fig. 1.
4. Estampe el número 9554496 en la cara externa a 5" de radio y elimine el número de parte anterior.
