# Locomotive Pointers

## DIMENSION ENTRE ANILLO SUPERIOR DE PISTON Y LA RANURA

## INSPECCION Y REUTILIZACION DE PISTONES ESTAÑADOS

### **NUEVA APLICACION DE TORNILLOS EN LAS ROZADERAS DEL PEDESTAL**

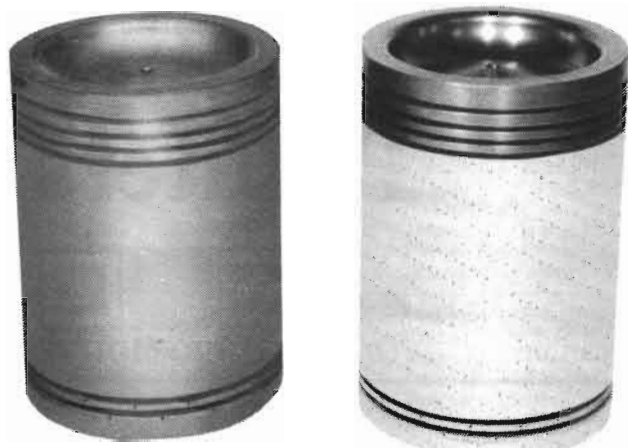
30027

Los pistones estañados se han utilizado en todos los motores turbocargados con relación de compresión 16:1 desde finales de 1984. El estañado es un tratamiento común que se le da al faldón de los pistones con objeto de protegerlos contra rayaduras y mejorar su comportamiento durante el período inicial de asentamiento. El faldón estañado tiene una apariencia como de superficie plateada opaca, Fig. 1, en comparación con la superficie gris oscura que proporciona el fosfatado. Con el tiempo de trabajo, el estañado se desgastará tal y como sucede con el fosfatado, dejando una apariencia pulida en

Fig.1 - Comparación entre pistones fosfatados y estañados

el faldón comenzando en el tercio inferior del pistón y ensanchándose gradualmente.

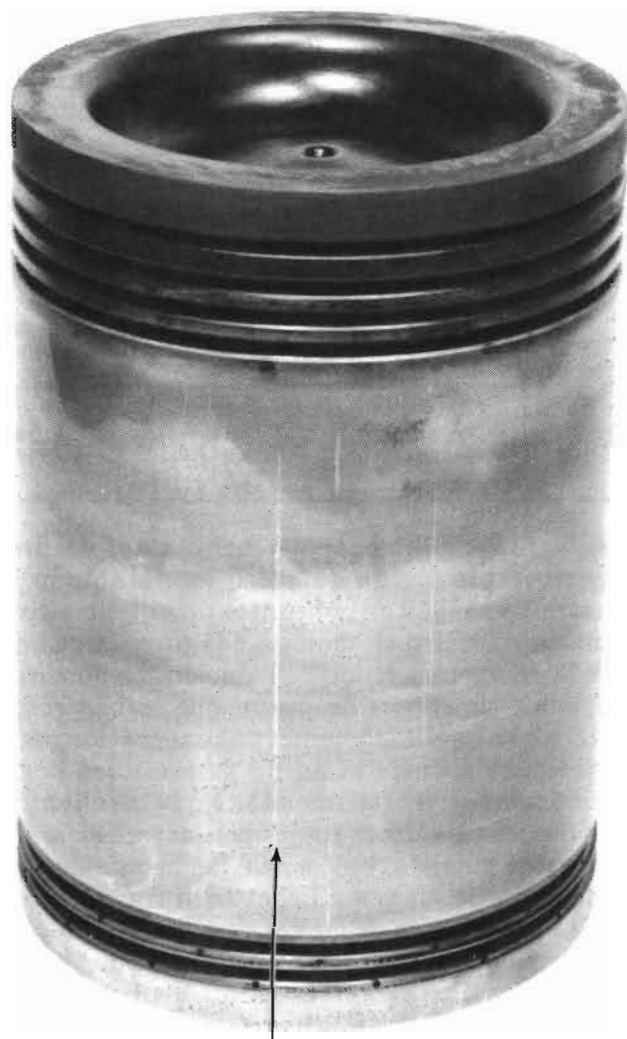
30028

Dado que el estaño es muy suave, los faldones de pistones que tienen éste tratamiento son muy sensibles a rayaduras superficiales provocadas por mugre, Fig. 2, especialmente durante el período inicial de trabajo del motor. A medida que se incrementa la vida de servicio y el espesor de la capa de estaño disminuye por el desgaste, muchas de las rayaduras desaparecerán ya que su profundidad es insignificante, o bien se desvanecerán. Las rayaduras superficiales no deberán de usarse como criterio para determinar si el pistón sufre problemas de rayaduras severas que ameriten su remoción. Como se ha establecido en el pasado, las rayaduras severas que ameritan la remoción de un pistón son aquellas en la que se hace evidente el desprendimiento de metal de la falda del pistón, lo cual es sensible al tacto, y que normalmente están asociadas con alteraciones similares en la superficie interna del cilindro, lo cual puede comprobarse efectuando una inspección visual a través de los puertos.

Las rayaduras superficiales provocadas por la mugre no son causa de remoción del pistón

Fig.2 - Rayaduras superficiales provocadas por mugre en el estañado

Dado que el estañado de pistones requiere de instalaciones especiales, EMD no recomienda que el proceso de re-estañado se lleve a cabo en los talleres de reparación de los ferrocarriles. Sin embargo,

EMD, a través de su Departamento de Reconstrucción ofrece este servicio bajo la modalidad de Reparar y Regresar.

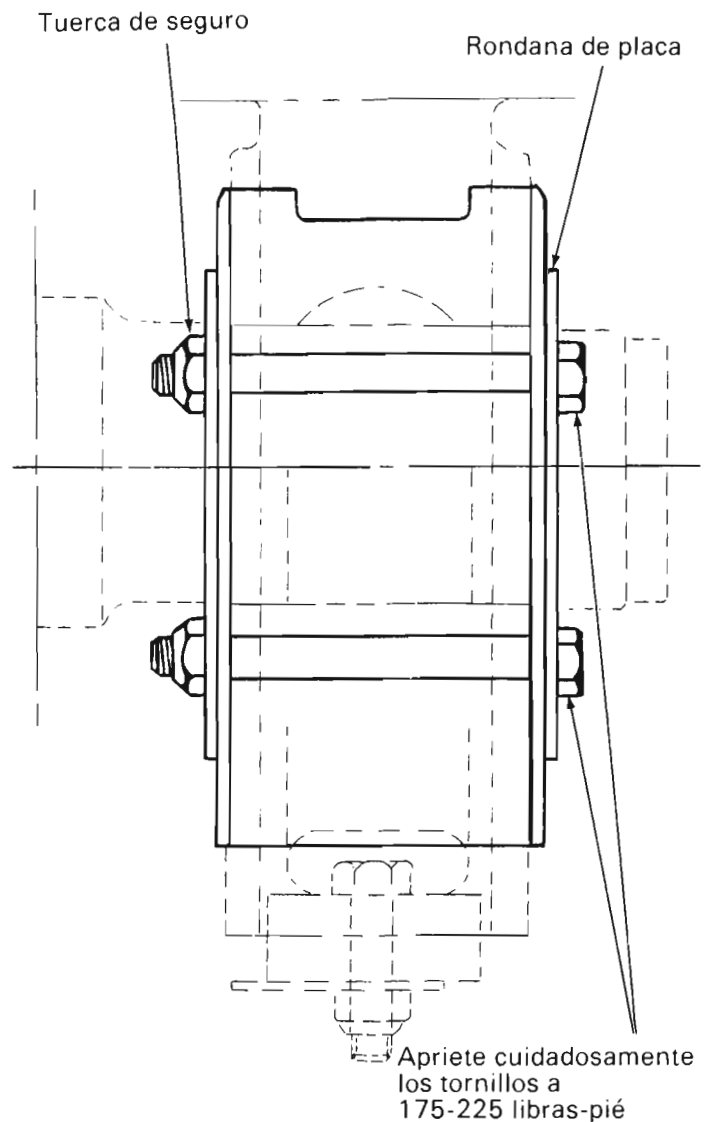
30073

Se ha implantado en producción un nuevo sistema simplificado de sujeción de las rozaderas del pedestal de Nylatron consistente en tornillos largos que sujetan las rozaderas de un lado al otro, Fig. 3. Este sistema sustituye al anterior que empleaba cuatro tornillos y tuercas por cada rozadera.

La instalación de las rozaderas es la misma que cuando se empleaba el arreglo de cuatro tornillos, esto es, las rozaderas quedan firmemente apoyadas contra las paredes de los pedestales cuando se aprietan los tornillos. Los valores de apriete de los tornillos permanece en el rango de 175 a 225 libras-pié, debiendo tenerse cuidado de aplicar estos valores para evitar daños a los componentes.

**Fig.3 - Nuevo arreglo de sujeción de las rozaderas**

Los clientes tienen la opción de utilizar ya sea el arreglo anterior de cuatro tornillos o bien el nuevo arreglo en aquellos trucks (boguies) construidos anteriormente a Julio de 1986. Sin embargo, EMD recomienda que se utilice un sólo tipo de sujeción en una rozadera determinada.
