Locomotive Pointers

Technical Publications

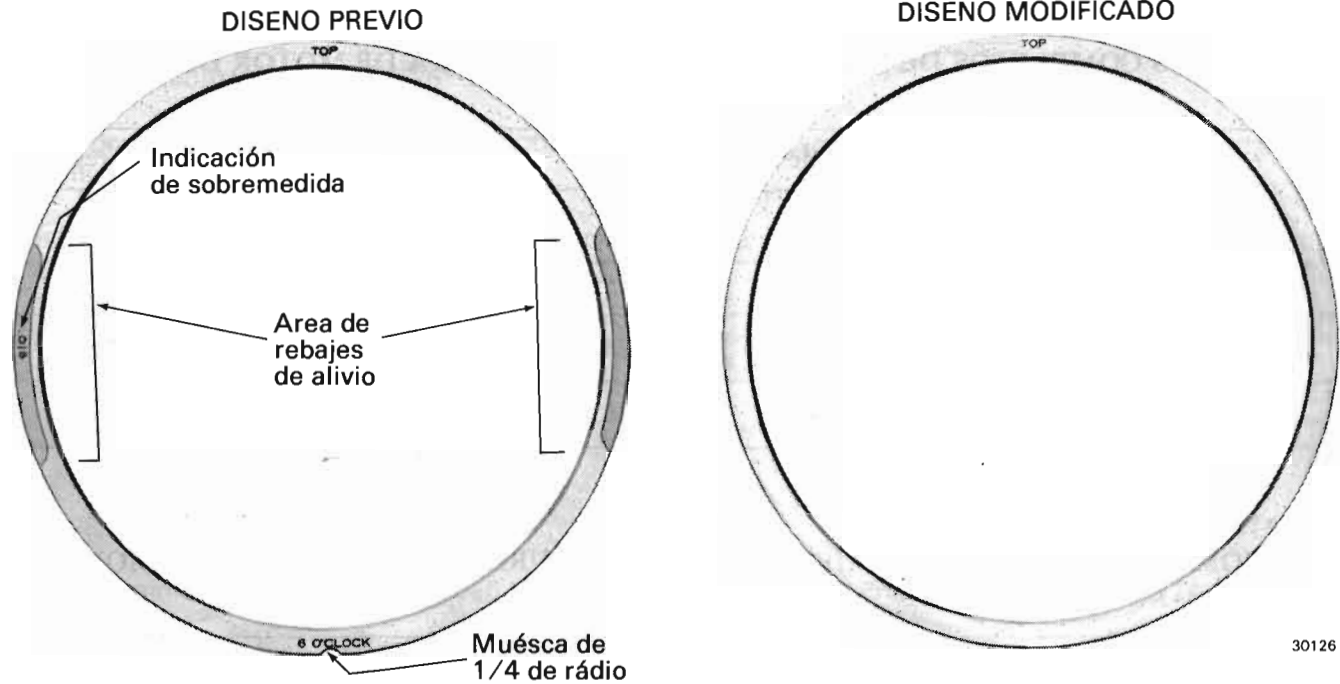
Fig.1 - Comparación de anillos de asiento

El anillo 9409180 de asiento de la cabeza, Fig. 1, y los anillos sobremedida 9516094 (.018" sobremedida - .230" grueso) se han modificado recientemente para eliminar los rebajes que se localizaban en las posiciones de las 3 y las 9 de las manecillas del reloj.

Dado que la localización circunferencial no es necesaria con el nuevo anillo, la muesca que se

localizaba en la posición de las 6 también se ha eliminado. La marca "TOP" sin embargo se mantendrá, ya que es necesario instalar el anillo de asiento de la cabeza con el chaflán del diámetro interior hacia arriba.

La eliminación de los rebajes ayudará a reducir el desgaste del anillo. El propósito original de los rebajes fué el de aliviar esfuerzos en el flanco de la cabeza en el área donde se sujeta con los cangrejos. Sin embargo, otros cambios habidos en manufactura, han hecho innecesarios los rebajes.

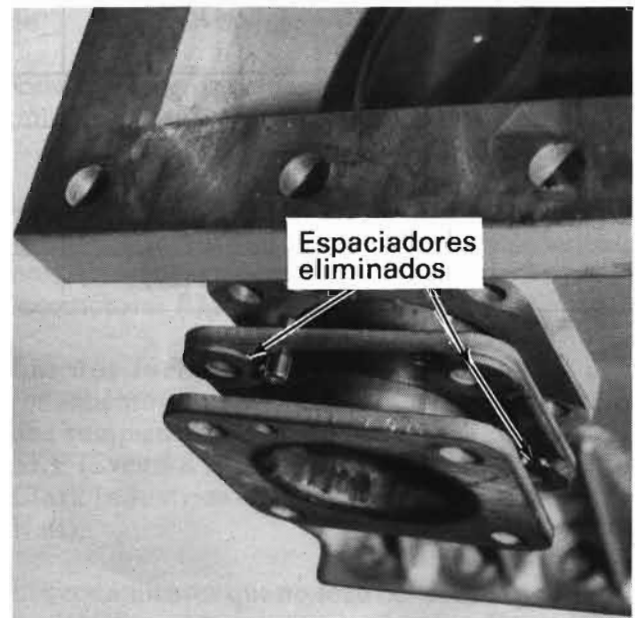
Fig.2 - Espaciadores eliminados del tubo eyector

Las cuatro rondanas espaciadoras, Fig. 2, que estaban aplicadas a la brida exterior del tubo eyector 9502409, han sido eliminadas. Los espaciadores fueron aplicados originalmente para proporcionar un espacio de aire entre los tubos eyectores interno y externo. Este espacio permitía la circulación de aire, lo cual en teoría retardaría la formación de carbón.

Tomando en cuenta la experiencia de nuestros clientes así como nuestras propias investigaciones, se encontró que no existía ventaja alguna por esta situación. Del mismo modo, la eliminación de los espaciadores no tiene efectos adversos en el funcionamiento del motor. Por lo tanto, los tubos eyectores no llevarán espaciadores de ahora en adelante.

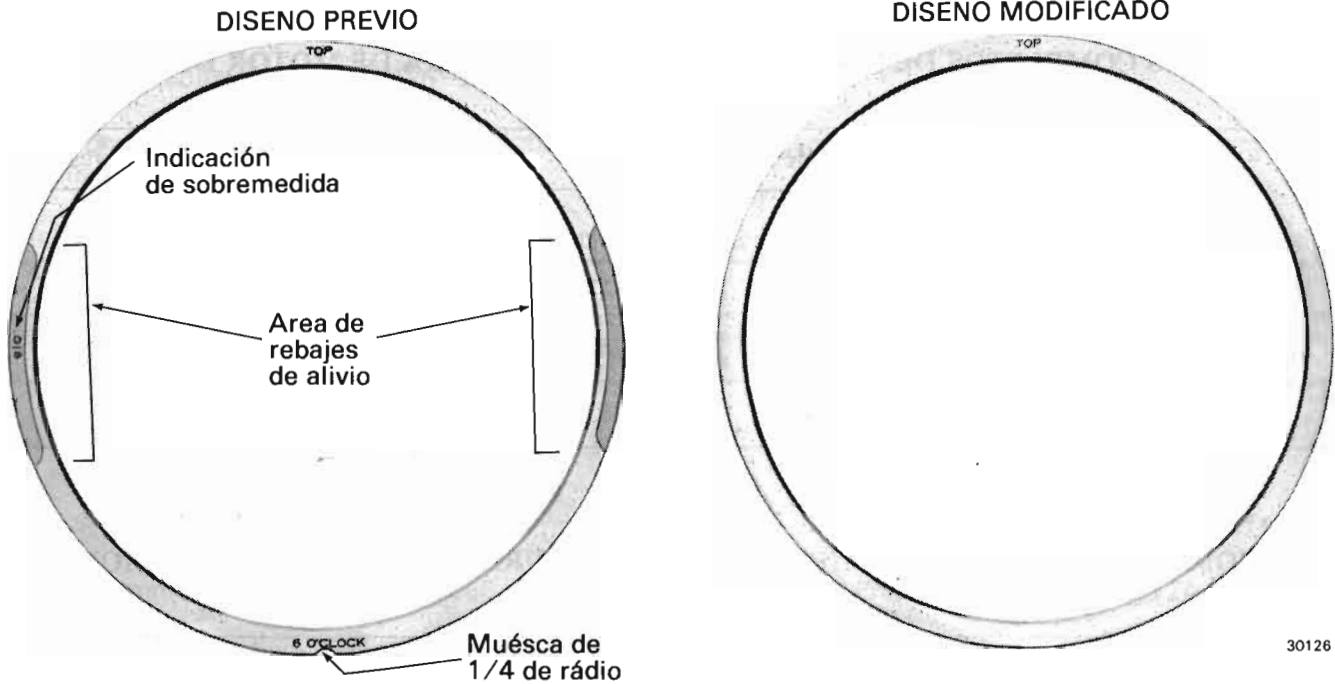
Fig.1 - Comparación de anillos de asiento

El anillo 9409180 de asiento de la cabeza, Fig. 1, y los anillos sobremedida 9516094 (.018" sobremedida - .230" grueso) se han modificado recientemente para eliminar los rebajes que se localizaban en las posiciones de las 3 y las 9 de las manecillas del reloj.

Dado que la localización circunferencial no es necesaria con el nuevo anillo, la muesca que se

localizaba en la posición de las 6 también se ha eliminado. La marca "TOP" sin embargo se mantendrá, ya que es necesario instalar el anillo de asiento de la cabeza con el chaflán del diámetro interior hacia arriba.

La eliminación de los rebajes ayudará a reducir el desgaste del anillo. El propósito original de los rebajes fué el de aliviar esfuerzos en el flanco de la cabeza en el área donde se sujeta con los cangrejos. Sin embargo, otros cambios habidos en manufactura, han hecho innecesarios los rebajes.

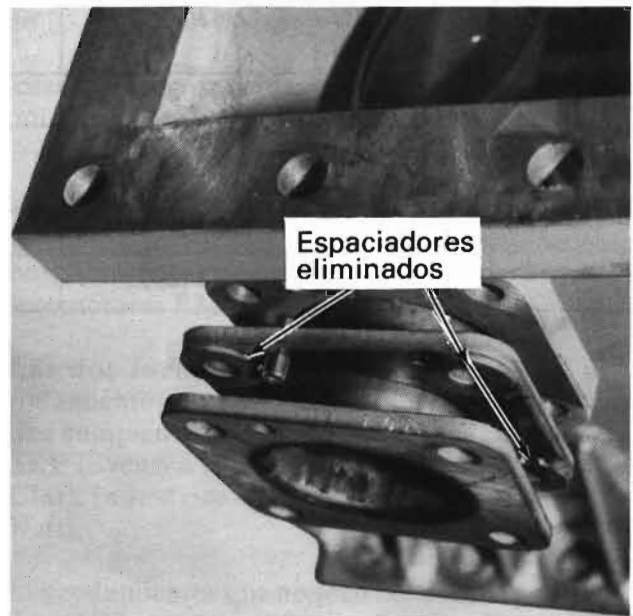
Fig.2 - Espaciadores eliminados del tubo eyector

Las cuatro rondanas espaciadoras, Fig. 2, que estaban aplicadas a la brida exterior del tubo eyector 9502409, han sido eliminadas. Los espaciadores fueron aplicados originalmente para proporcionar un espacio de aire entre los tubos eyectores interno y externo. Este espacio permitía la circulación de aire, lo cual en teoría retardaría la formación de carbón.

Tomando en cuenta la experiencia de nuestros clientes así como nuestras propias investigaciones, se encontró que no existía ventaja alguna por esta situación. Del mismo modo, la eliminación de los espaciadores no tiene efectos adversos en el funcionamiento del motor. Por lo tanto, los tubos eyectores no llevarán espaciadores de ahora en adelante.
